## 平成30年度 北海道博物館資料保存修復報告

杉山智昭

## Hokkaido Museum Annual Conservation Report, Fiscal 2018

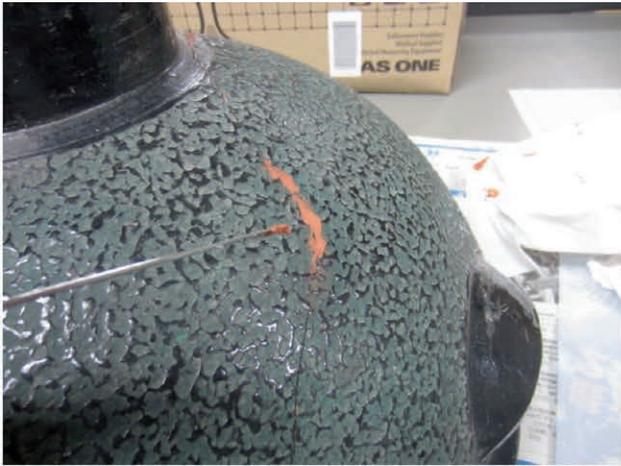
口縁直径方向に対して割れが生じ、2部に破損した状態。破断面の領域の一部に素材の欠失がある。口縁の6ヶ所に割れによる欠失が認められる。

修復前

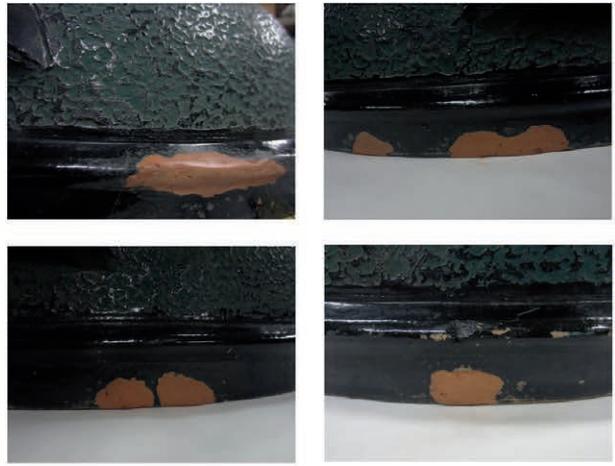
補填（接合面欠失部位）

当資料については今後における展示等の活用を考慮し、資料を管轄する学芸員と協議の上、欠失部位の補填を行った。破断面の接合後に現れた隙間にエポキシ樹脂（バイサム）を補填して形状の復元をした。補填を行った破断面については3の工程においてアクリル樹脂を含浸し、将来の再修理（解体）時における復元の可逆性を担保した。また、口縁部の欠失部分についても破断面にアクリル樹脂（パラロイドB72、7%アセトン溶液）を塗布含浸した後、エポキシ樹脂（バイサム）を補填して形状の復元を行った。

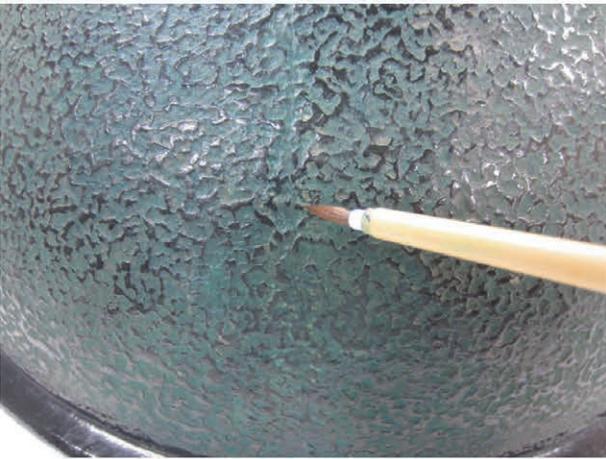
補填（口縁欠失部位）

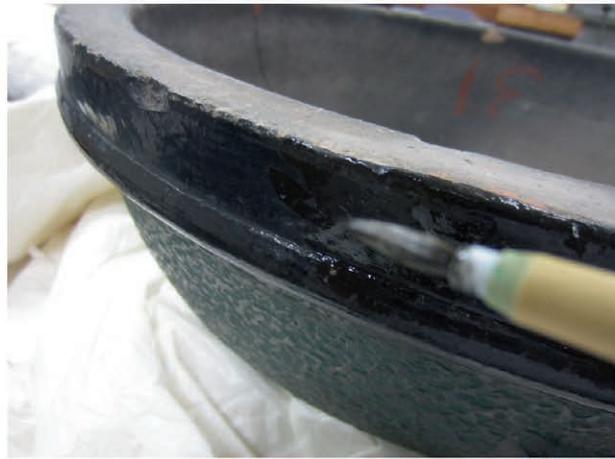
補彩（接合面欠失補填部位）

復元部分についてはアクリル絵具（リキテックス）、マットメディウム（リキテックス）、グロスポリマーメディウム（リキテックス）を用いて復元部分の確認ができる程度に補彩を行った。

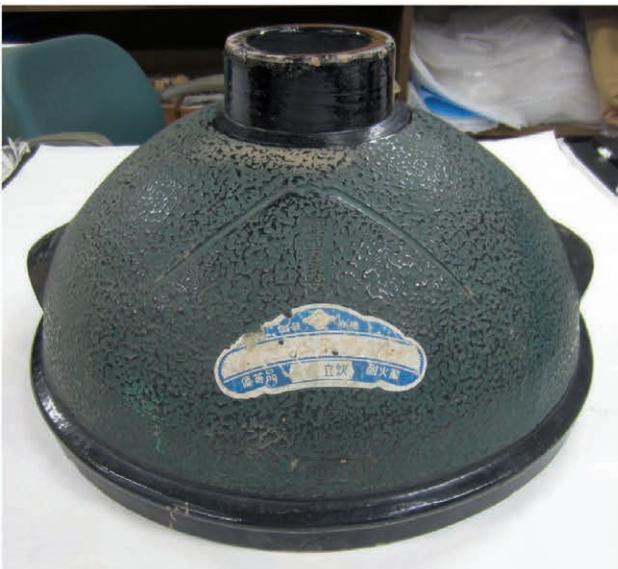
補彩（口縁欠失補填部位）

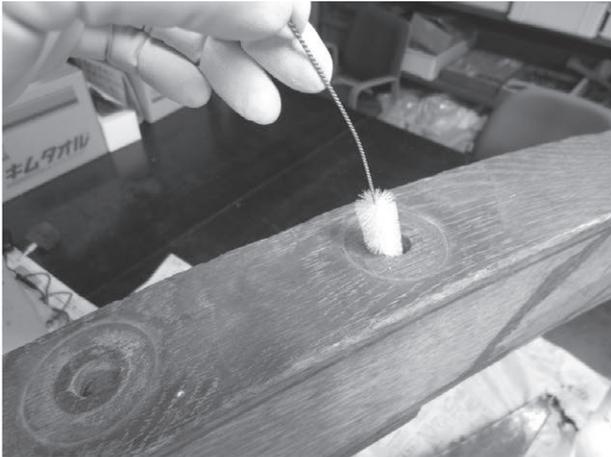
半屋外に露出展示中のものを回収。全体に汚れ、金属部広範に進行性の錆が広がっている。接合ボルトの一部は錆により、破損の恐れがあるため取り外しが不可能な状態。

修復前

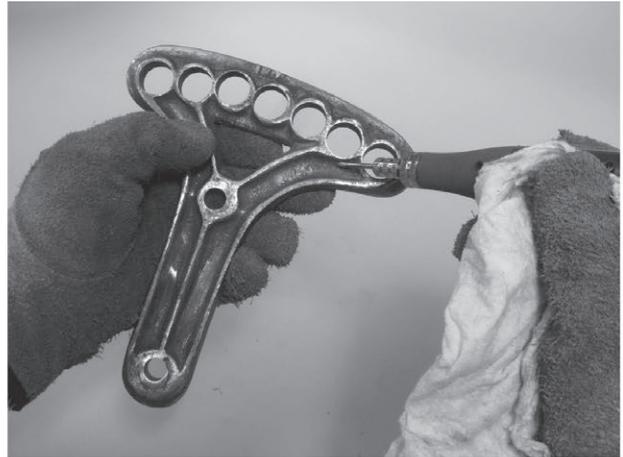
ブラシを用いた木製フレームボルト穴のクリーニング

木材のフレームについては表面を電動クリーナー、柔らかな毛の刷毛、ワイヤーブラシ、プロワーを用いて表面の埃など除去し、必要に応じて精製水をしみこませた綿布、不織布でクリーニングを行った。金属部分については、エタノールをしみこませた綿布、不織布で表面の

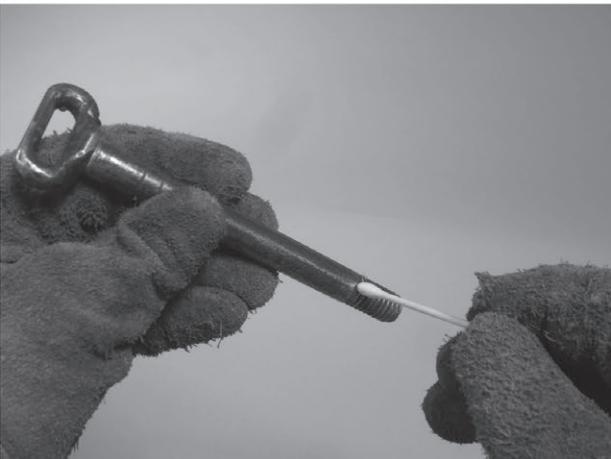
電動小型ルーターを用いた細部の浮き錆除去

金属部に広がっている表面の浮き錆を耐水ペーパー(#800、#1000)を用いて大まかに除去した。取り外し可能な部品、ボルトについては本体から取り外し、浮き錆の除去を行った。また、細部の浮き錆除去に際しては、電動小型ルーターを使用した。続いて錆転換型防錆コーティング剤(セレクトコートさびチェンジN300 アルファペイント株式会社)を刷毛を用いて塗布し、24時間後、表面に形成された不透明の塗膜をエタノール存在下で耐水ペーパー(#1500、#3000)を用いて取り除いた。コーティング剤の塗膜を取り除いた後、3%のタンニン酸を含むエタノール溶液(w/v%)を塗布した。24時以上経過後、3%のタンニン酸を含むエタノールを再び塗布し、綿布で表面のクリーニングを行った。続けてアセトンと綿布、綿棒を使用して表面の最終クリーニングと脱脂を行った。表面が乾燥した後、半屋外の露出展示において長期間、防錆効果を持続させるため、耐久性の高い油性防錆用塗料(日油工業株式会社 メタレックスDH-50A 50%ナフサ溶液)を2回塗布した。また、当資料は修復後も半屋外での露出展示が継続されるため接地部の底面についてはさらに1回、防錆用塗料を塗布した。

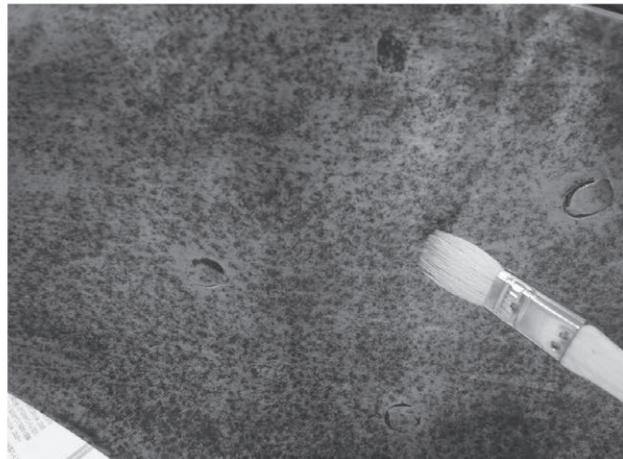
アセトンを用いた最終洗浄・脱脂

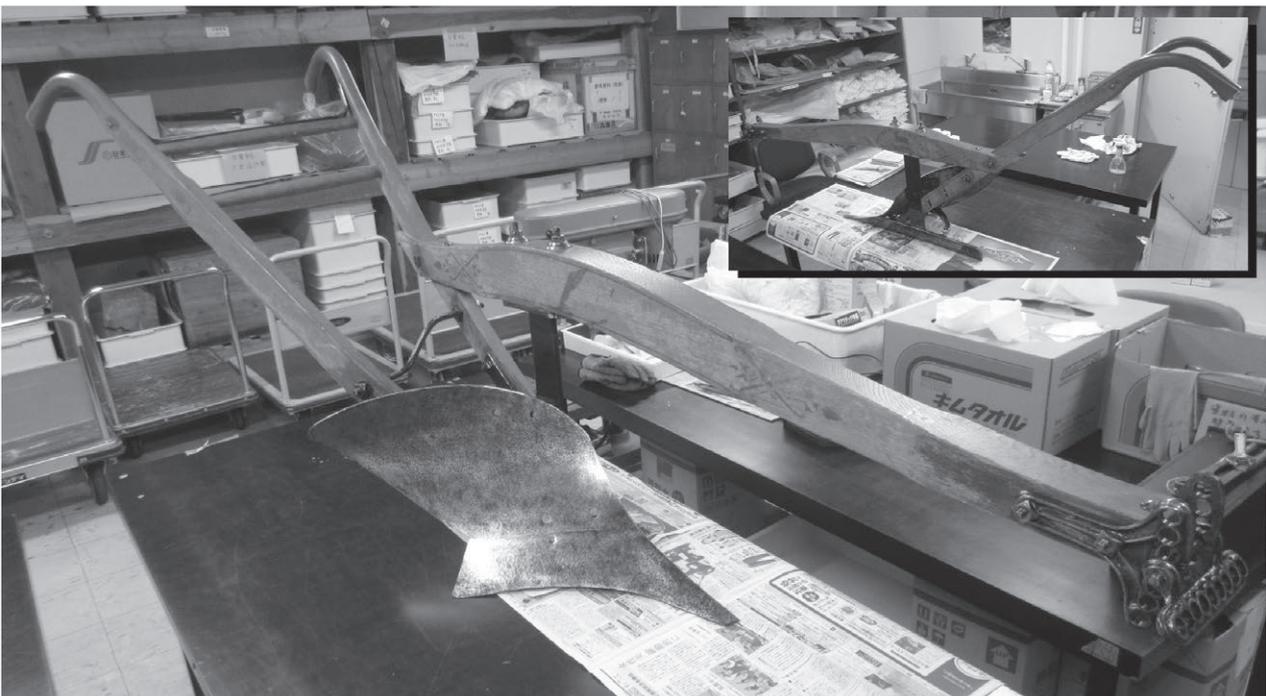
防錆用塗料の塗布

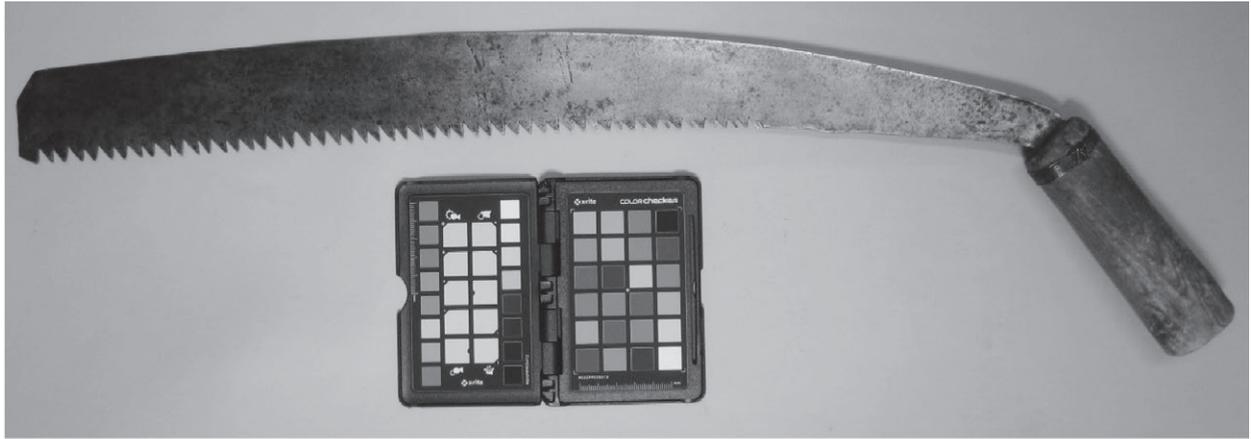
新規収集資料。全体に汚れ、金属部広範に進行性の錆が広がっている。

修復前

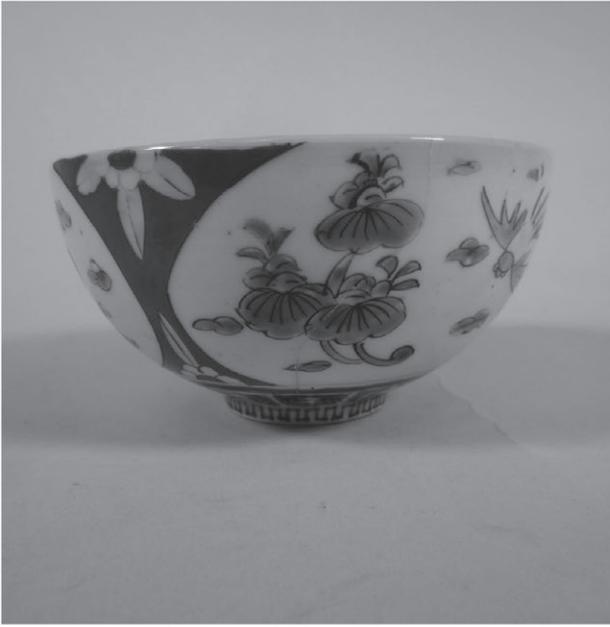
半屋外に露出展示中のものを回収。器が破損により2分割された状態。

修復前
