令和元年度 北海道博物館資料保存修復報告

杉山智昭

Hokkaido Museum Annual Conservation Report, Fiscal 2019

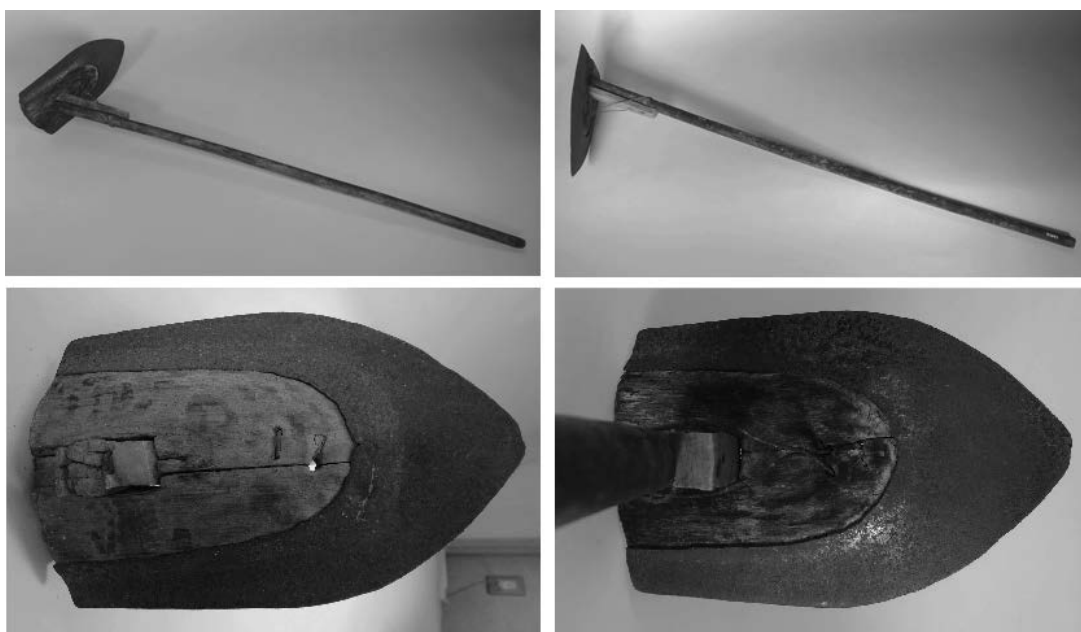
修復前

柄の一部に後補の木材(10×21×180mm)を釘打ち。柄と風呂部を針金で結合。風呂部の長軸にそって、木部の割れあり。金属部全体(鍬先、釘、針金)に浮き錆が広がっている。鍬先の一部に薄化・欠失領域あり。

金属部に広がっている表面の浮き錆を耐水ペーパー(#800、#1000)を用いて大まかに除去した。細部の浮き錆除去に際しては、電動小型ルーターを使用した。続いて3%(w/v)のタンニン酸を含むエタノール溶液を刷毛を用いて塗布し、表面が乾燥した後、エタノール存在下での耐水ペーパー(#1500、#3000)およびアルミナ研磨剤(粒度3μm)を用いて表面の錆を取り除いた。強化処理していた破断・薄化・欠失領域のアクリル樹脂をアセトンで溶解・除去したのち、綿棒とアルミナ系研磨剤(粒度3μm)を用いて穏やかに表面の錆を取り除いた。金属部全体をアセトンと綿布、綿棒でクリーニングした。表面が乾燥した後、3%(w/v)のタンニン酸を含むエタノール溶液を塗布した。24時以上経過後、3%(w/v)のタンニン酸を含むエタノール溶液を再び塗布し、綿布、綿棒で表面のクリーニングを行った。続けてアセトンを使用して表面の最終クリーニングと脱脂を行った。表面が乾燥した後、館内展示場での長期展示活用を考慮し、当資料を管轄する学芸員と協議した上で、アクリル樹脂(NAD10、1%ソルベントナフサ溶液)を2回塗布することによって表面保護を行った。

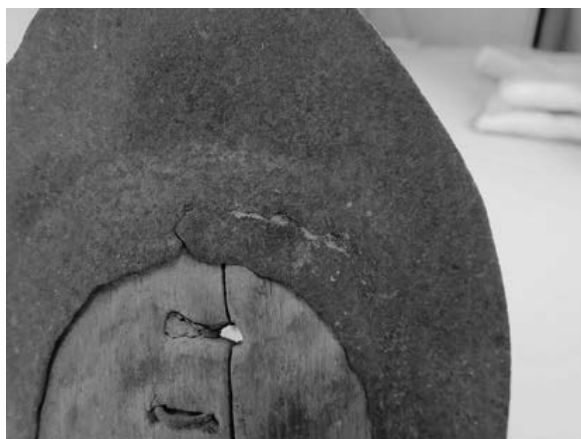
破断・薄化・欠失領域（鋤先金属部）

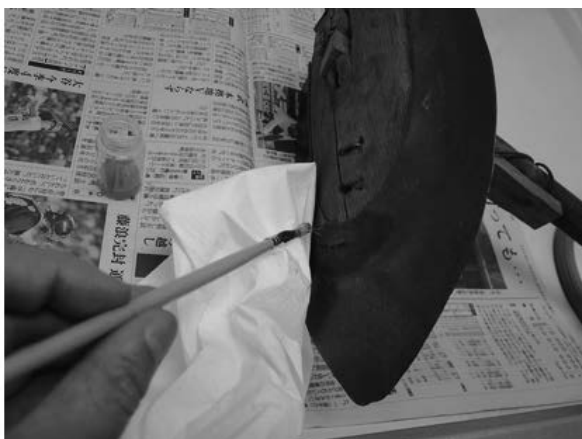
破断・薄化・欠失領域の強化処理（鋤先金属部）

は全体の防錆処理作業前にアクリル樹脂(パラロイドB72、7%アセトン溶液)を塗布し強化した。

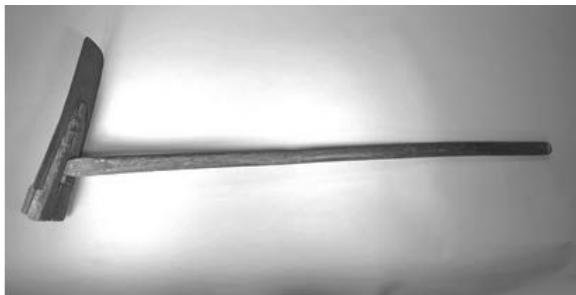
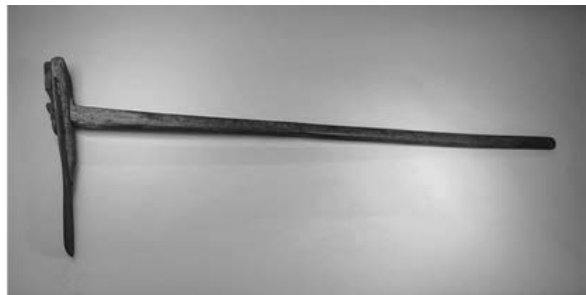
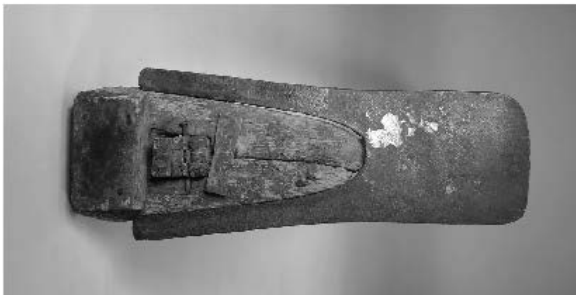
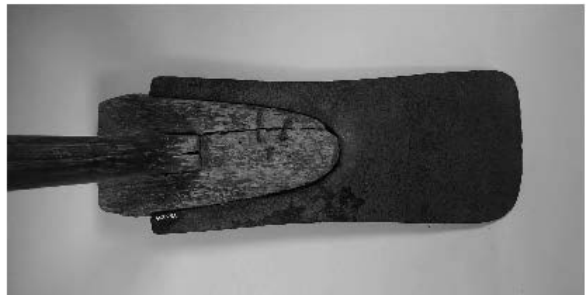
修復前

の長軸中心よりによって確認される木部の割れを鉄釘により固定。全体に汚れあり。金属部全体（鍬先、釘）に浮き錆が広がっている。

新規収集資料。柄と風呂の木材部位を釘で結合。風呂部

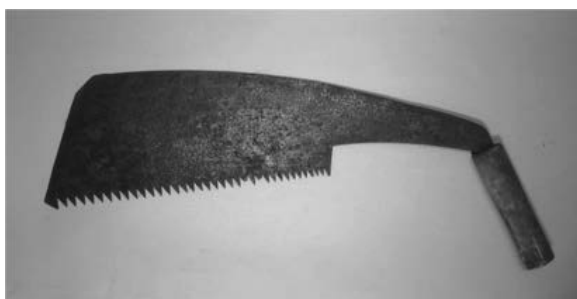
修復前

半屋外に露出展示中のものを回収。全体に汚れ、金属部広範に錆が広がっている。

金属部に広がっている表面の浮き錆を耐水ペーパー(#800、#1000)を用いて大まかに除去した。細部の浮き錆除去に際しては、電動小型ルーターを使用した。続いて3% (w/v) のタンニン酸を含むエタノール溶液を刷毛を用いて塗布し、表面が乾燥した後、エタノール存在下での耐水ペーパー(#1500、#3000)およびアルミナ研磨剤(粒度 3 μ m)を用いて表面の錆を取り除いた。表面が乾燥した後、3% (w/v) のタンニン酸を含むエタノール溶液を塗布した。24時以上経過後、アセトンと綿布、綿棒を使用して表面の最終クリーニングと脱脂を行った。表面が乾燥した後、半屋外の露出展示において長期間、防錆効果を持続させるため、耐久性の高い油性防錆用塗料(日油工業株式会社 メタレックスDH-50A 50%ソルベントナフサ溶液)を2回塗布した。

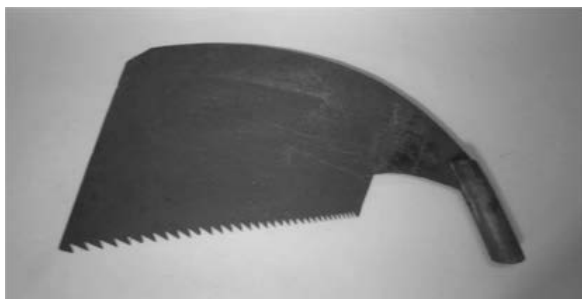
修復前

半屋外に露出展示中のものを回収。全体に汚れ、金属部広範に錆が広がっている。

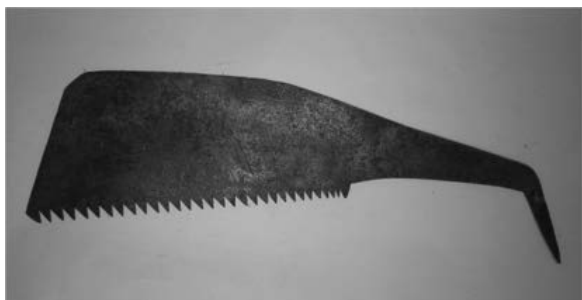
修復前

半屋外に露出展示中のものを回収。広範に錆が広がっている。

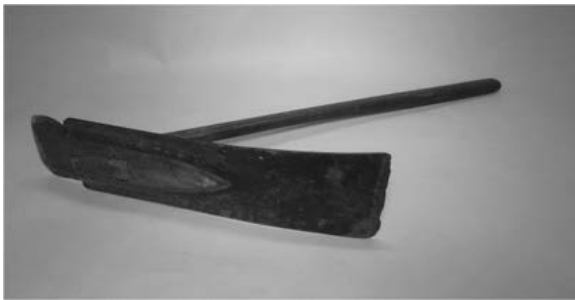
修復前

半屋外に露出展示中のものを回収。全体に汚れ、金属部全体（鍬先、釘）に浮き錆が広がっている。

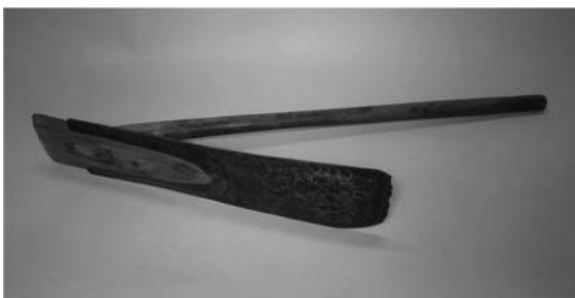
修復前

半屋外に露出展示中のものを回収。全体に汚れ、金属部全体（鍬先、釘）に浮き錆が広がっている。

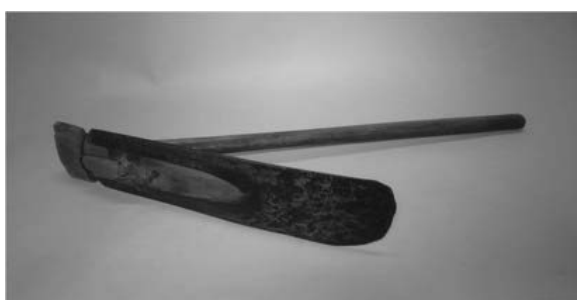
修復前

半屋外に露出展示中のものを回収。全体に汚れ、金属部全体（鍬先、釘）に浮き錆が広がっている。

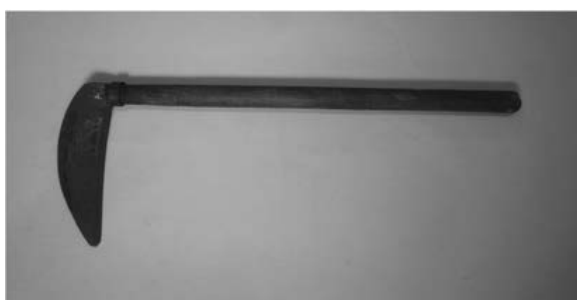
修復前

半屋外に露出展示中のものを回収。全体に汚れ、金属部全体に浮き錆が広がっている。

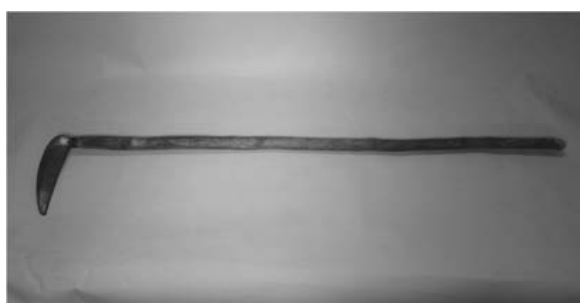
修復前

半屋外に露出展示中のものを回収。全体に汚れ、金属部全体に浮き錆が広がっている。
