## 令和2年度 北海道博物館資料保存修復報告

杉山智昭

北海道博物館は現在、18万件を超える所蔵資料を有するが、収集時点ですでに劣化、破損しているもの、屋外・半屋外展示施設（北海道開拓の村）で露出展示され、経年劣化が進んでいるものなど、何らかの保存修復処置を必要としているものが多く存在している。本稿は、令和2年度に完了した総計21件の博物館資料の保存修復の概要に関して報告するものである。

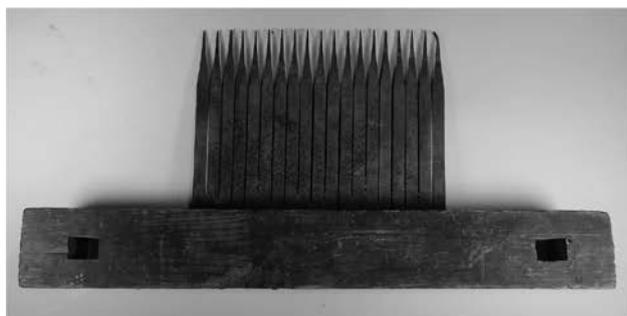
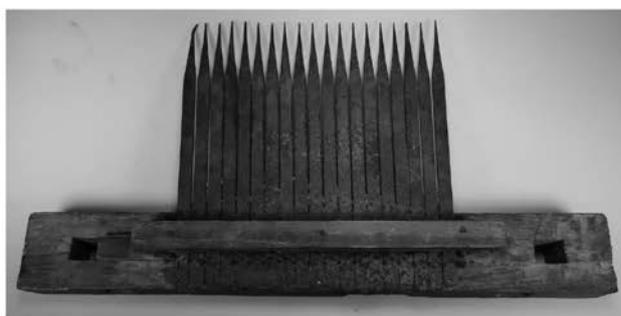
修復前

全体に汚れあり。金属部（歯、留金、釘）広範に浮き錆が広がっている。木部の一部に割れあり。歯間に糊（稲）の残存が認められる。

歯間に残存する糊については、当資料を管轄する学芸員と協議した上で、使用痕として資料と一体化することとし、防錆処理作業前にアクリル樹脂（パラロイドB72、7%アセトン溶液）を用いて残存する糊を歯間に固定した。

金属部に広がっている表面の浮き錆を耐水ペーパー（#800、#1000）を用いて大まかに除去した。細部の浮き錆除去に際しては、電動小型ルーターおよびエアブラシを使用した（研磨剤：アルミナ）。表面をエタノールで洗浄し、続けて3%（w/v）のタンニン酸を含むエタノール溶液を刷毛を用いて塗布した。表面が乾燥した後、エタノール存在下で耐水ペーパー（#1500、#3000）およびアルミナ研磨剤（粒度 3 $\mu$ m）を用いて表面の錆を取り除いた。表面が乾燥した後、3%（w/v）のタンニン酸を含むエタノール溶液を塗布した。24時間以上経過後、アセトンと綿布、綿棒を使用して表面の最終クリーニングと脱脂を行った。表面が乾燥した後、館内収蔵庫での長期保管を考慮し、当資料を管轄する学芸員と協議した上で、アクリル樹脂（NAD10、1%ソルベントナフサ溶液）を2回塗布することによって表面保護を行った。

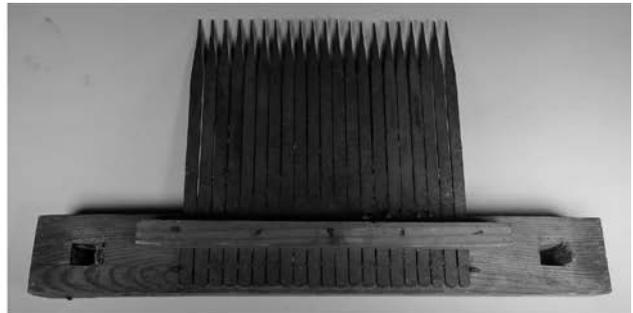
修復前

全体に汚れあり。金属部（歯、留金、釘）広範に浮き錆が広がっている。木部の一部に割れあり。歯間に籾(稲)の残存が認められる

1. に同じ。

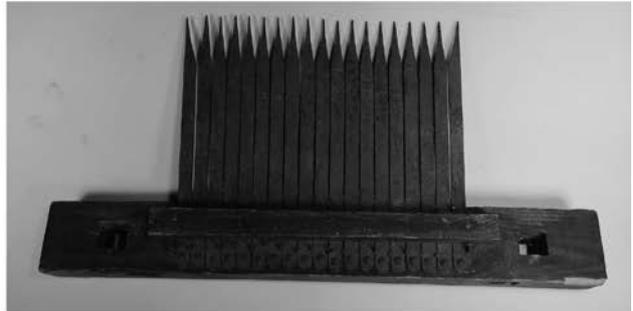
修復前

全体に汚れあり。金属部（歯、留金、釘）広範に浮き錆が広がっている。木部の一部に割れあり。

1.に同じ。 ※使用痕（靨）なし

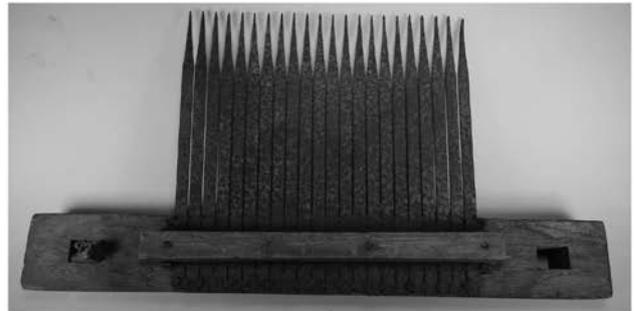
修復前

全体に汚れあり。金属部（歯、留金、釘）広範に浮き錆が広がっている。木部の一部に割れ、虫損の痕あり。

1. に同じ。 ※使用痕なし

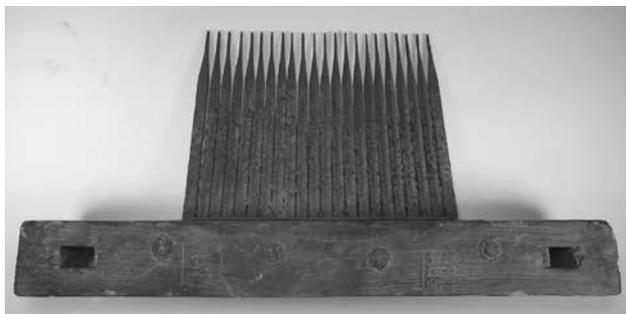
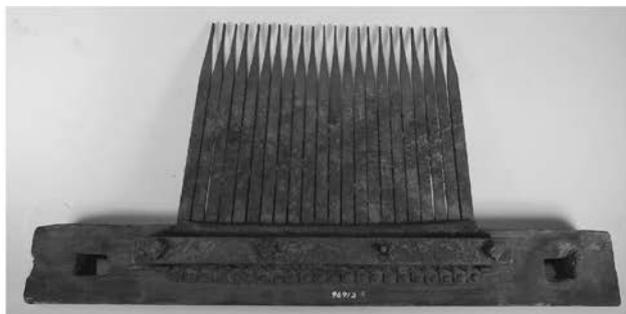
修復前

全体に汚れあり。金属部（歯、留金、釘）広範に浮き錆が広がっている。木部の一部に割れあり。

1.に同じ。 ※使用痕なし

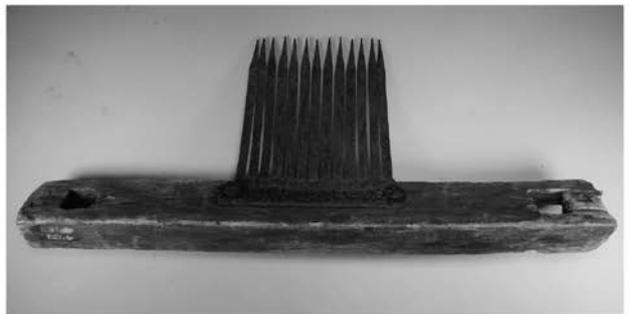
修復前

金属部（歯、留金）広範に浮き錆が広がっている。木部の一部が褐色腐朽により脆弱化。

1. に同じ。 ※使用痕なし

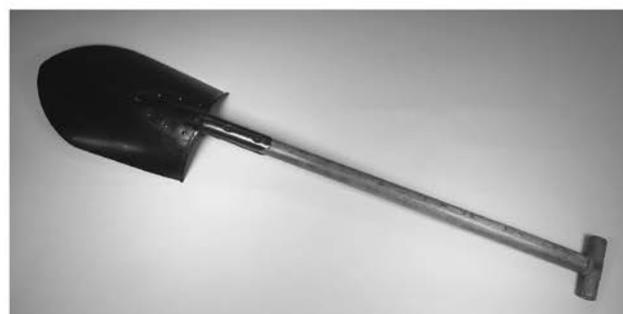
修復後

全体に汚れあり。金属部広範に浮き錆が広がり、匙部差込に破断が認められる。

1. に同じ。

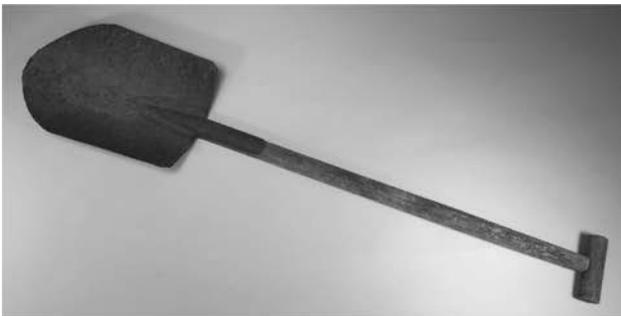
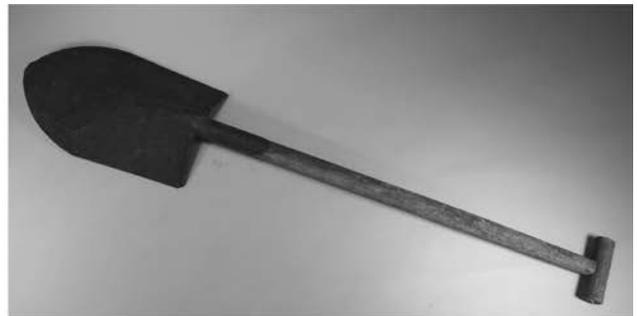
修復前

全体に汚れあり。金属部広範に浮き錆が広がっている。

1. に同じ。

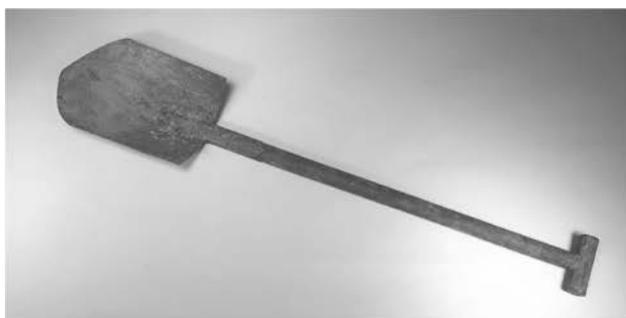
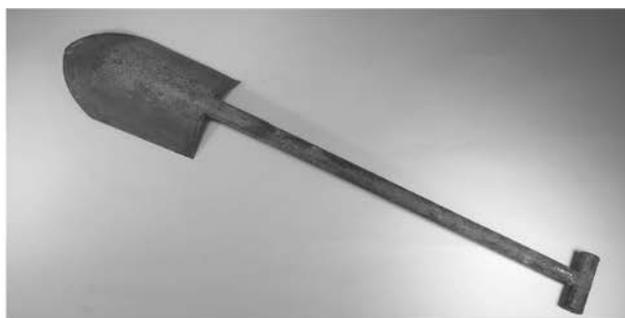
修復前

全体に汚れあり。金属部広範に浮き錆が広がっている。

1. に同じ。

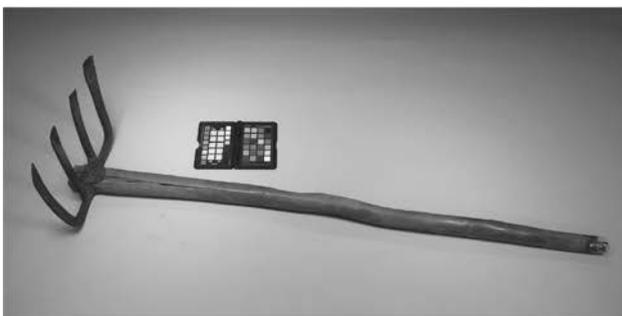
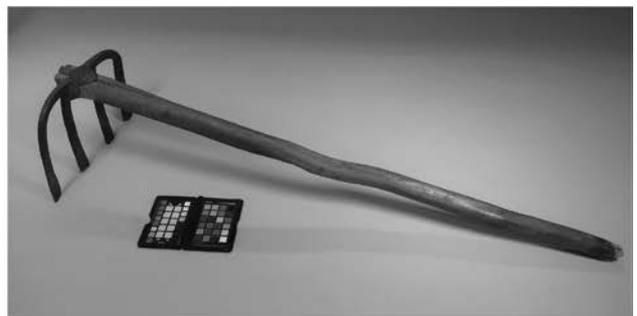
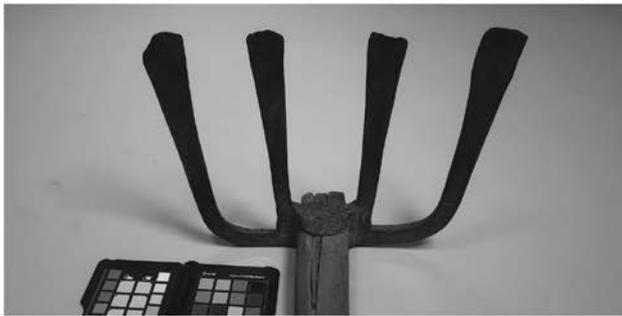
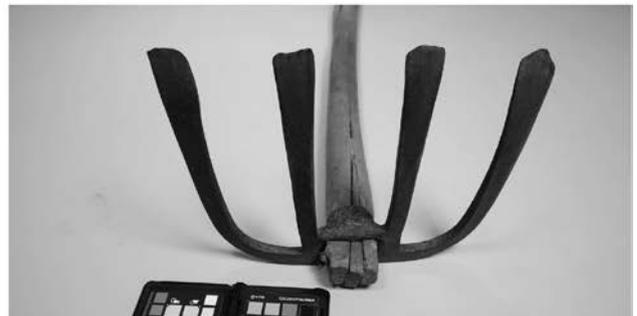
修復前

柄に深い亀裂あり。

全体に汚れあり。金属部広範に浮き錆が広がっている。

1. に同じ。

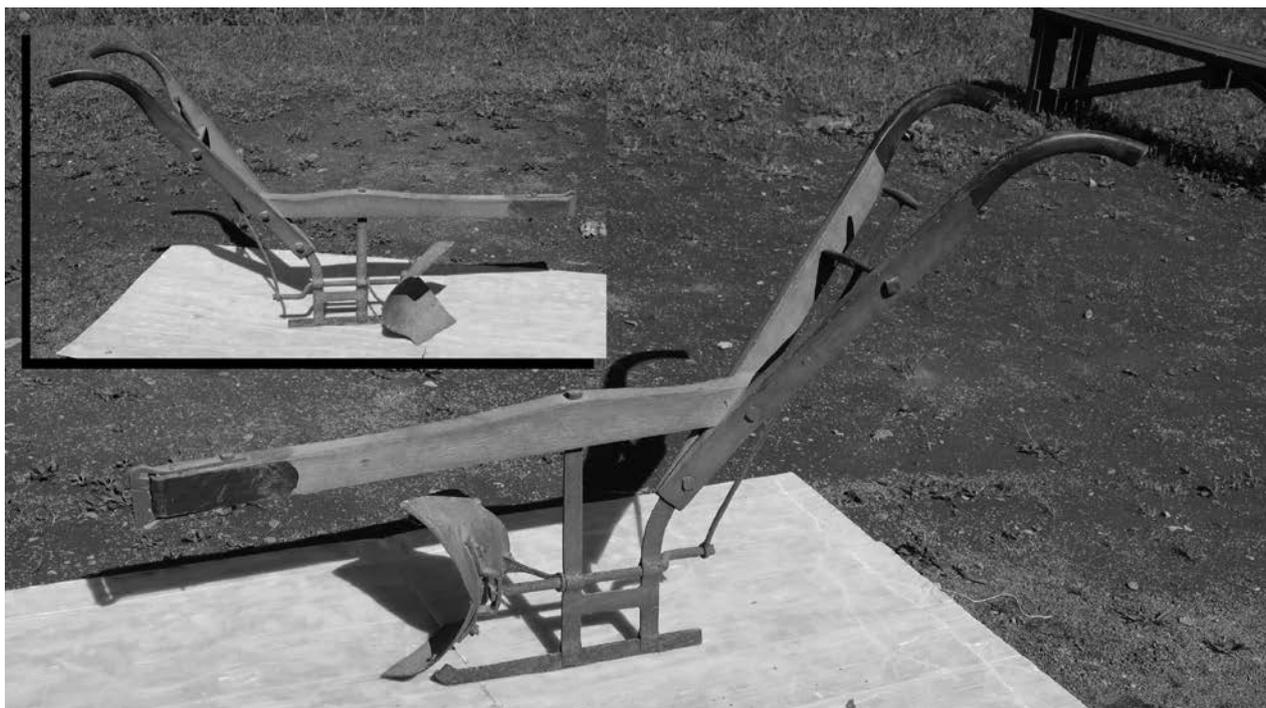
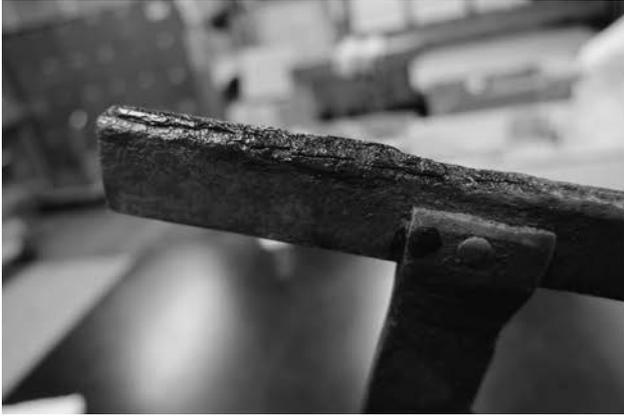
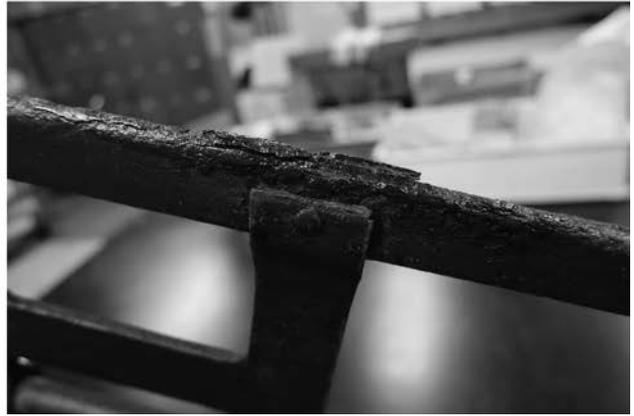
修復前

半屋外に露出展示中のものを回収。全体に汚れ、金属部広範に錆が広がっている。接合ボルトの一部は錆により、破損の恐れがあるため取り外しが不可能な状態。接地部位は錆のため剥離が進行している。

防錆処理作業前にアクリル樹脂（パラロイドB72、7%アセトン溶液）を用いて剥離が認められる金属部位を固定した。表面の浮き錆を耐水ペーパー（#800、#1000）を用いて大まかに除去した。取り外し可能な部品、ボルトについては本体から取り外し、浮き錆の除去を行った。また、細部の浮き錆除去に際しては、電動小型ルーターおよびエアブラシを使用した（研磨剤：アルミナ）。表面をエタノールで洗浄し、続けて3%（w/v）のタンニン酸を含むエタノール溶液を刷毛を用いて塗布した。表面が乾燥した後、エタノール存在下で耐水ペーパー（#1500、#3000）およびアルミナ研磨剤（粒度 $3\mu\text{m}$ ）を用いて表面の錆を取り除いた。表面をエタノールで洗浄・乾燥した後、3%（w/v）のタンニン酸を含むエタノール溶液を塗布した。24時以上経過後、アセトンと綿布、綿棒を使用して表面の最終クリーニングと脱脂を行った。表面が乾燥した後、剥離部位にエポキシ樹脂を充填し、硬化後、アクリル絵具（リキテックス）で補彩した。半屋外の露出展示において長期間、防錆効果を持続させるため、耐久性の高い油性防錆用塗料（日油工業株式会社 メタレックスDH-50A 30%ナフサ溶液）を2回塗布した。接地部の底面についてはさらに1回、防錆塗料を塗布した。

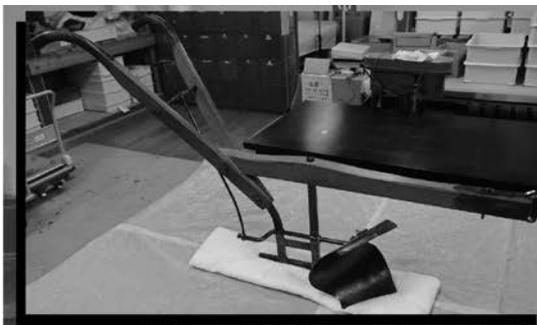
剥離部位（接地面）のアクリル樹脂による固定

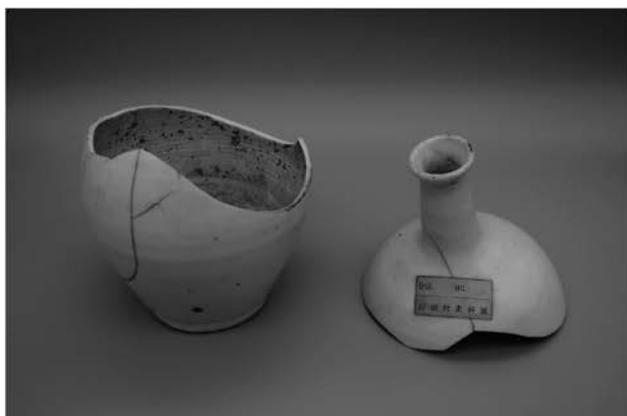
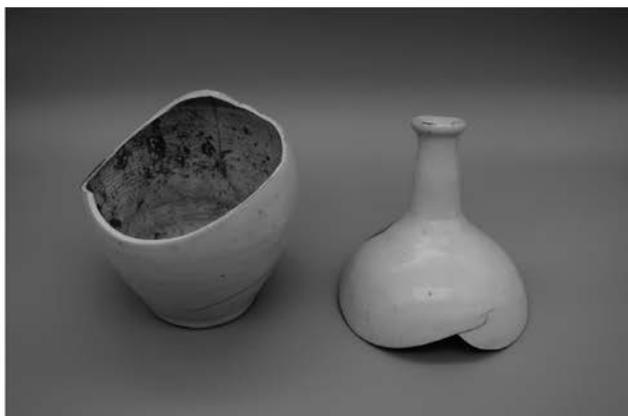
修復前

器の胴部が破損により2分割された状態。胴部に縦横の割れが広範囲に入っている。

胴部の割れについては、アクリル樹脂（パラロイドB72、7%アセトン溶液）を浸透させ強化した。

将来の再修理（解体）時における接合の可逆性を担保するため有機溶媒で溶解可能なアクリル樹脂（パラロイドB72：パラロイドB44=1:1）の40%アセトン溶液で破断面どうしの接合を行った。

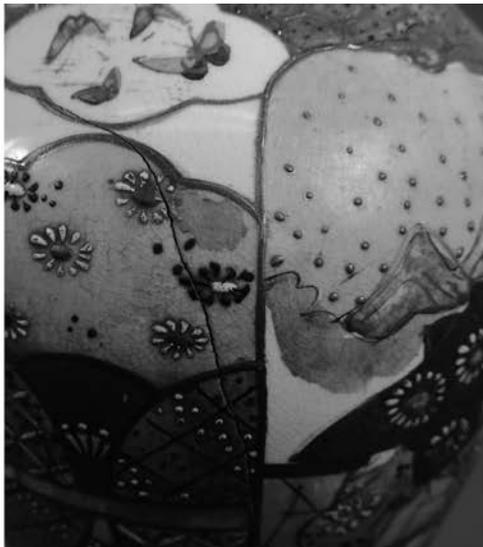
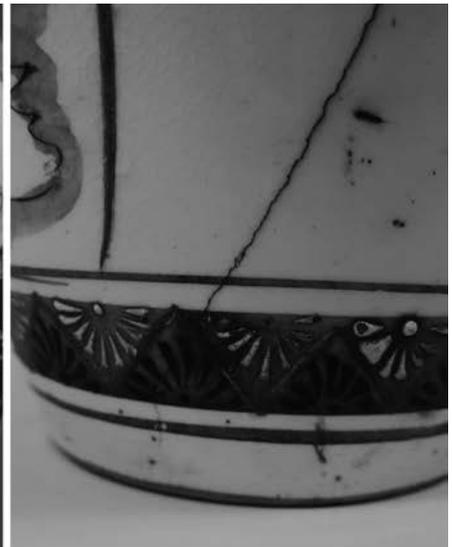
修復前

外部環境変動の影響を受けやすい、野外博物館家屋内にて露出展示中のものを回収。胴部長軸に沿って大きく広がった割れが生じている。

胴中部の大きく広がった割れについてはアクリル樹脂（パラロイドB72：パラロイドB44=1:1）の40%アセトン溶液を接合面に塗布した後、胴をさらし紐で縛って密着させ、接合した。また上部・下部の末端の割れについては、アクリル樹脂（パラロイドB72、7%アセトン溶液）を浸透させ強化した。

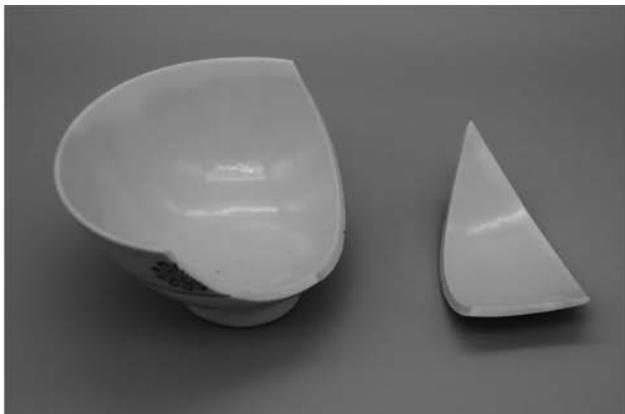
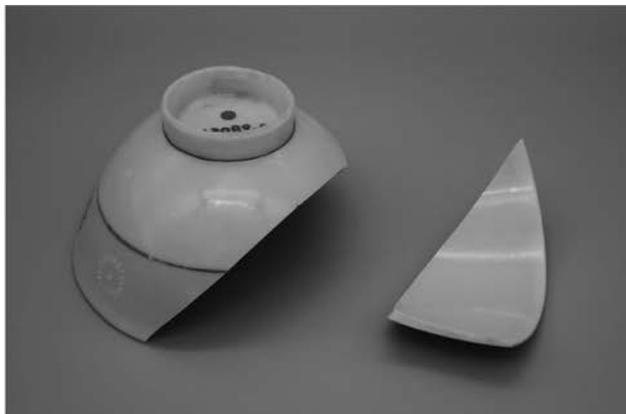
修復前

器が破損により2分割された状態。器に歪みが確認されたとともに、大きな欠失部あり。

将来の再修理（解体）時における接合の可逆性を担保するため有機溶媒で溶解可能なアクリル樹脂（パラロイドB72：パラロイドB44=1:1）の40%アセトン溶液で破断面どうしの接合を行った。

当資料については今後における展示等の活用を考慮し、資料を管轄する学芸員と協議の上、欠失部位の補填を行った。破断面の接合後に現れた隙間にエポキシ樹脂（バイサム）を補填して形状の復元をした。補填を行った破断面については3の工程においてアクリル樹脂（パラロイドB72、7%アセトン溶液）を含浸し、将来の再修理（解体）時における可逆性を担保した。

復元部分（赤褐色）については器本体とのコントラストを下げるためアクリル絵具（リキテックス）を用いて補彩した。

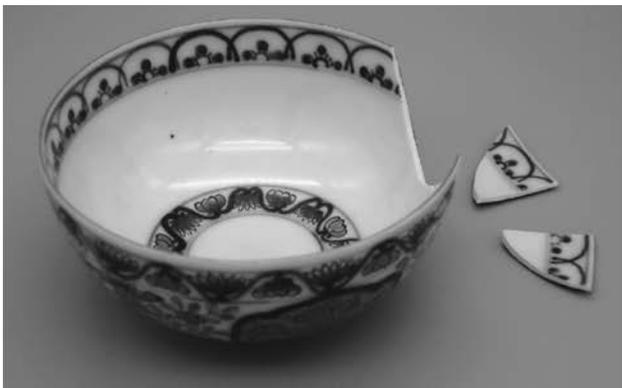
修復前

器が口縁部から破損している。破片を組んだ状態で欠失部あり。

14. に同じ。

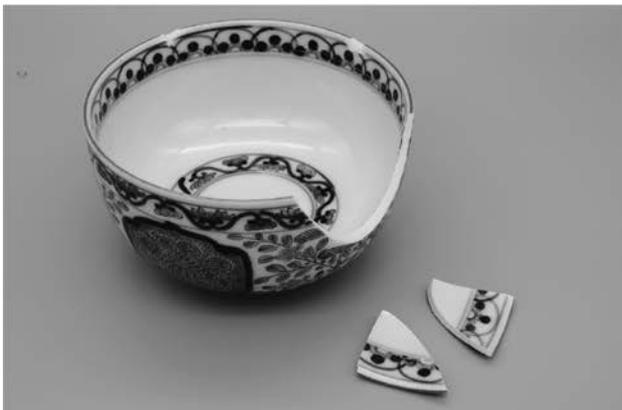
修復前

器が口縁部から破損している。破片を組んだ状態で欠失部あり。口縁3箇所欠失部位あり。

14. に同じ。

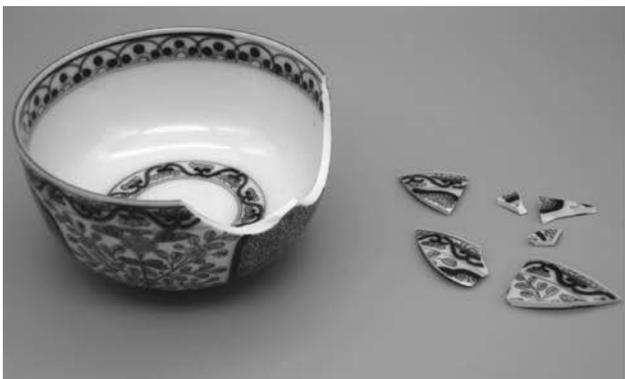
修復前

器が口縁部から破損している。破片を組んだ状態で欠失部あり。

14.に同じ。

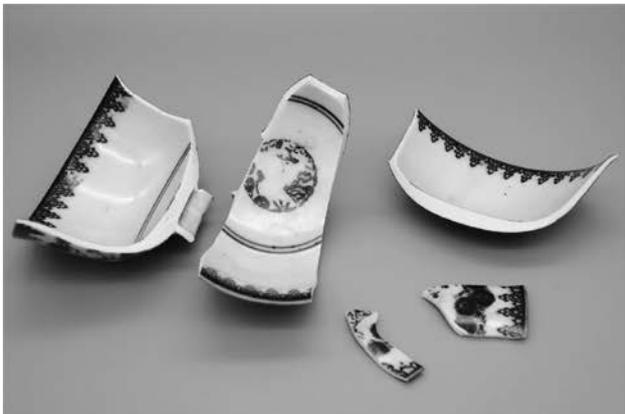
修復前

器が大きく破損している。破片を組んだ状態で欠失部あり。

14.に同じ。

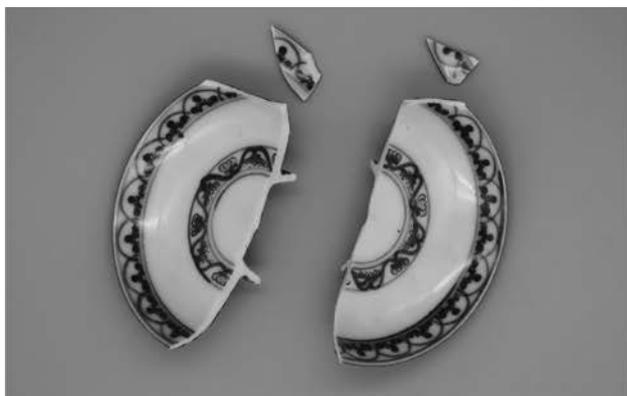
修復前

器が口縁部から破損している。破片を組んだ状態で欠失部あり。

14. に同じ。

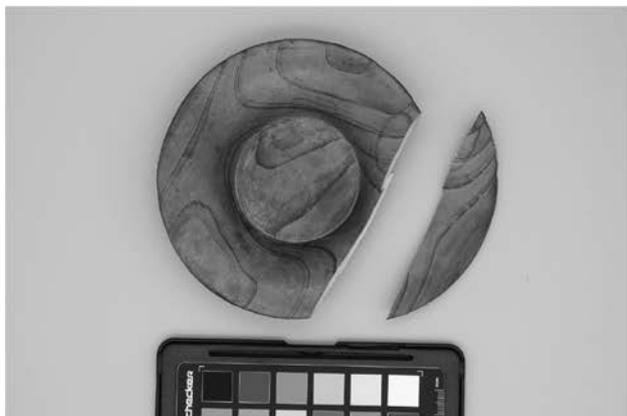
修復前

割れにより器が2分割された状態。

温水(精製水)をしみこませた綿布でクリーニングを行った。破片を膠水溶液により接合した。

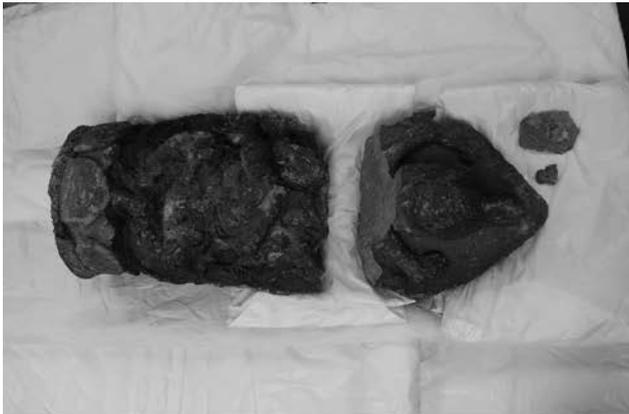
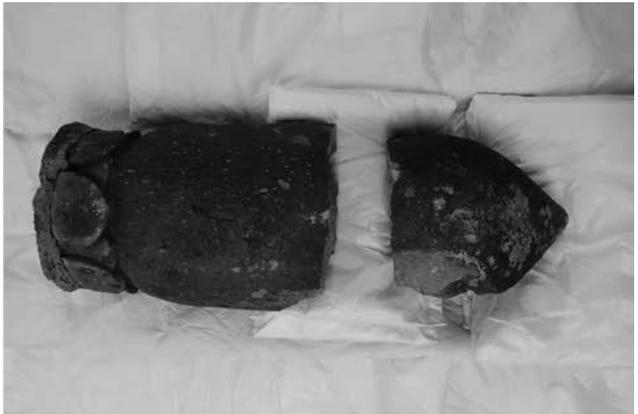
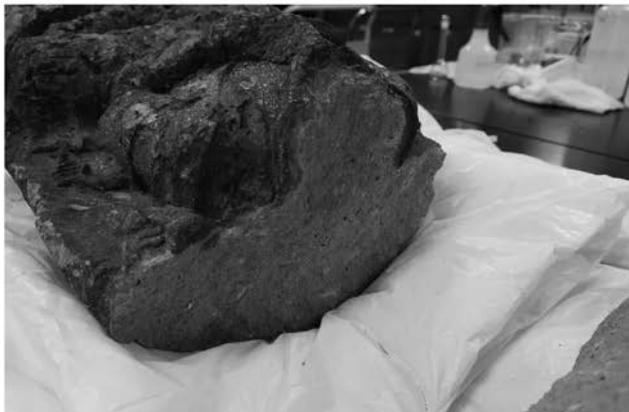
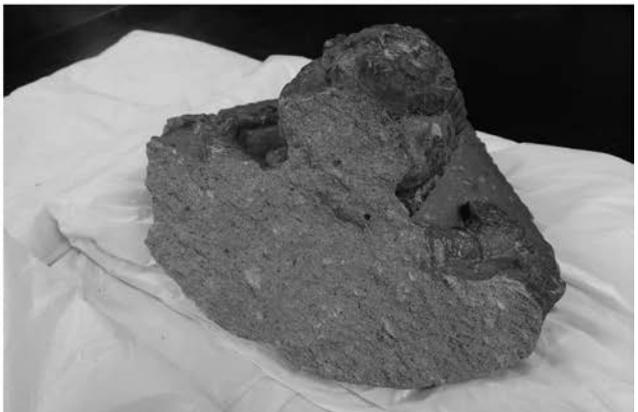
修復前（クリーニング終了時）

北海道開拓の村の屋外に露出展示中のものを回収。全体に土による汚れ、藻類による汚染あり。側面の一部にモルタルセメントによる旧補修部あり。2018年の台風によりモルタルセメントで固定されていた基部より倒壊。

ブラシと電動クリーナーを用いて表面のドライクリーニングを行った。0.05% 塩化ベンザルコニウム水溶液を表面に塗布し、10分間経過後、水をかけながらブラシでウェットクリーニングを行った。続いて、70% エタノールを表面に噴霧しつつ、ブラシと綿布にてウェットクリーニングを行った。表面が乾燥した後、再度ドライクリーニングを実施した。

当資料については北海道博物館の展示計画に従い、再び屋外環境で展示される予定である。したがって屋外の過酷な環境で十分な接着強度を維持するため、エポキシ系接着剤で破断面どうしの接合を行った。
