令和 7 年度

北海道野幌森林公園百年橋法面補修設計に係る追加業務

< 概要報告書 >

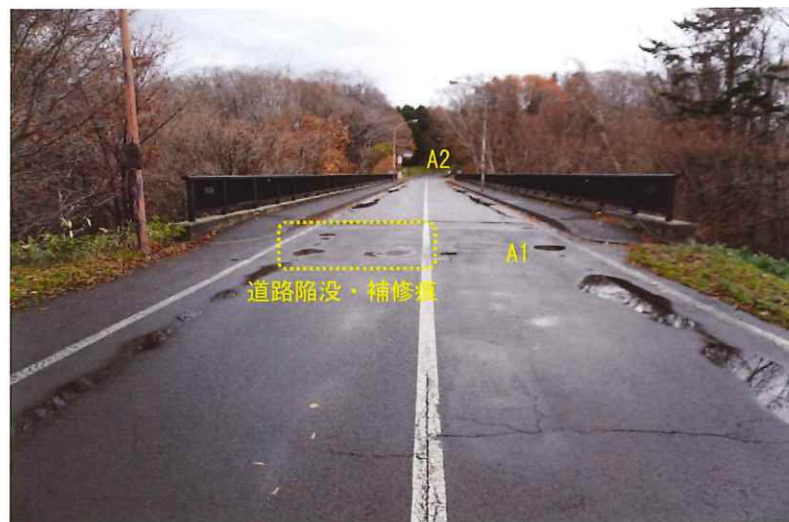
写真-1. 起点から終点を望む(A1橋台背面 陥没・補修済み)

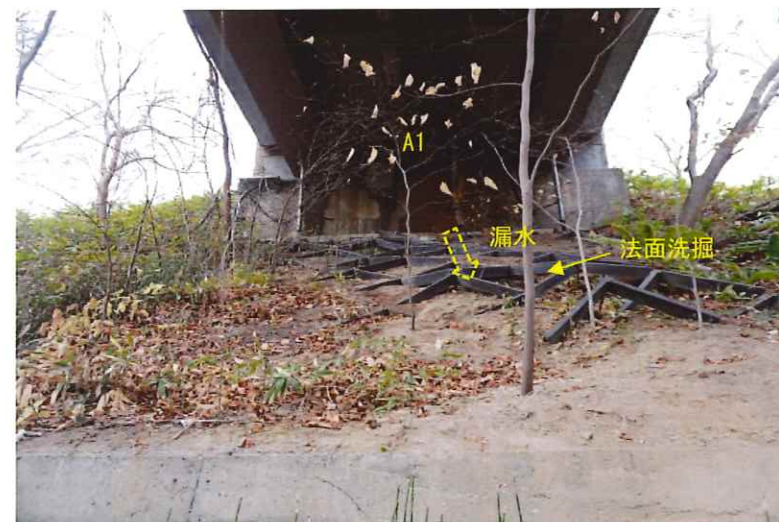
写真-2. A1橋台 保護護岸(法枠ブロック)損傷状況

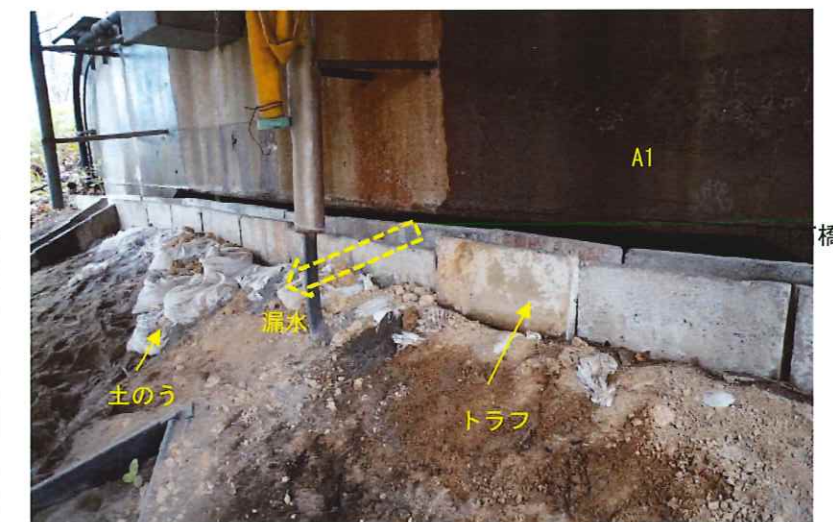
写真-3. A1橋台 漏水対策(土のう積・トラフ)状況 (応急程度)

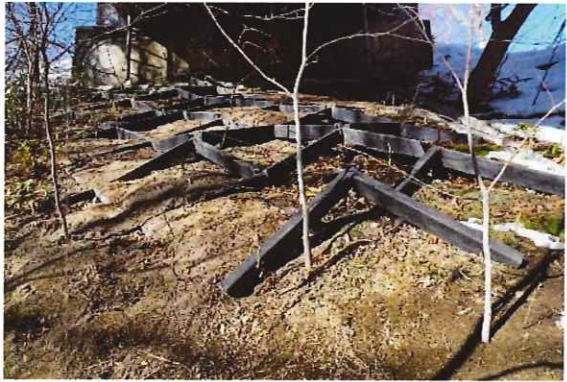
写真-2.1 変状状況(左：A1全景)

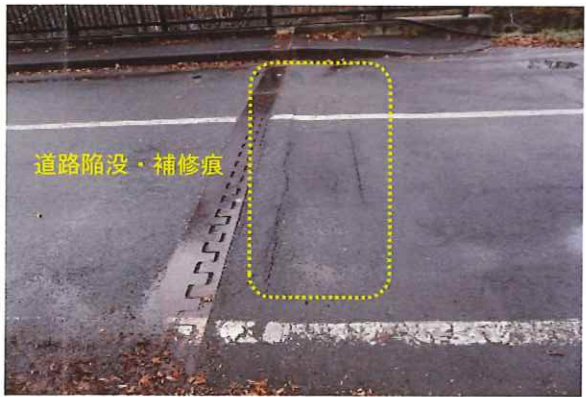
写真-2.2 道路陥没補修痕

<漏水状況>⑩
・橋台縦壁空閑部より道路路面排水と共に土砂が流出し、橋台背面の道路陥没を誘発している。

道路より下方の雨水流出対策を講じて、路面下に残置された空隙が路面陥没を誘発するため、空洞充填対策を講じる。

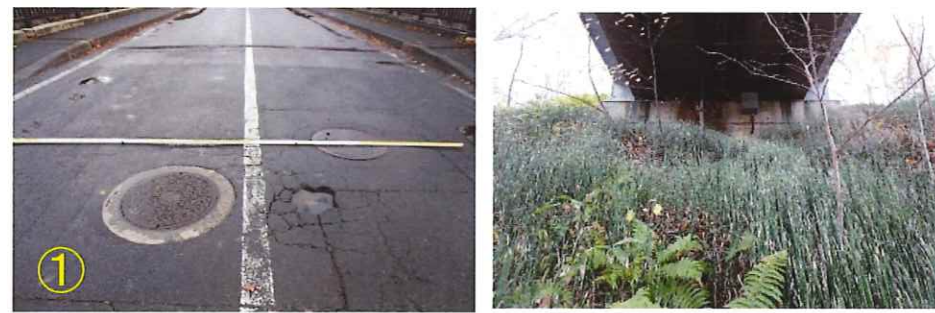
写真-4.1 A2橋台状況 (健全・損傷無し)

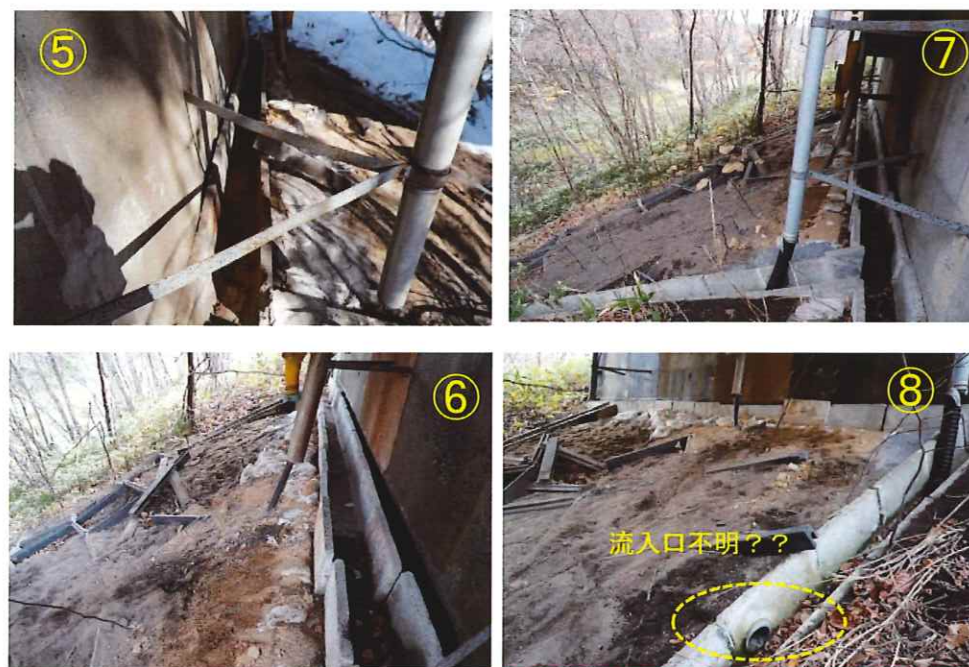
<不明管> ⑧
・法枠ブロック下面の排水流末と推定
・流入口は不明

- ・既設管渠φ100の経路は推定であるため、地山整備時に確認・撤去とする。
- ・護岸は地山に即した設置が可能であるため、残土を発生させない様、擦付けを行うこと(標準的な護岸設置勾配は1;1.8で、代表値である)。
- ・橋台堅壁の空隙部からの土砂流出で橋台背面の道路陥没が過去に発生していることから、橋台背面および橋台堅壁部の空隙を充填する。
- ・橋台堅壁前面に設置されているトラフについて、堅壁内の充填作業(型枠設置)で支障となるため、撤去・再設置とし現況復旧とする。
- ・護岸工は現地擦付け最優先とする。
- ・舗装および区間線の復旧範囲が極小であるため、舗装復旧工程で計画している。なお、舗装厚は5cmで想定しており、現地確認で相違が確認された場合は、発注者と協議を行い、舗装厚の変更を行うこと。なお、舗装復旧時は舗装下面が固化されることに留意する必要がある。
- ・当該橋梁はバス路線であることから、片側交互通行(半断面施工)を基本とする。
- ・路盤内および路盤下の空隙を確実に充填するため、高流動エアモルタルの採用が望ましい。エアモルタル充填後は空隙内からのエアモルタル流出防止に留意すること(養生期間5日程度以上の確保など)

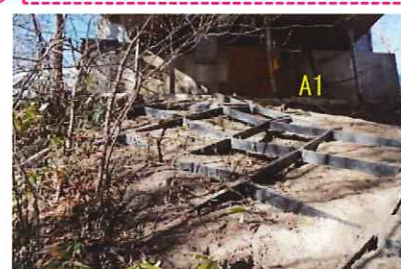
良質な支持地盤に定着するための躯体高として、A1橋台は3.5m、A2が7.0mとなっており、構築時の床掘・埋戻し部が特に締固めを行うものの、地山よりも軟弱となることで、躯体高しが高いA1橋台で変状が顕在化している状況である。

写真-5.1 A1橋台変状(床掘・埋戻し部)

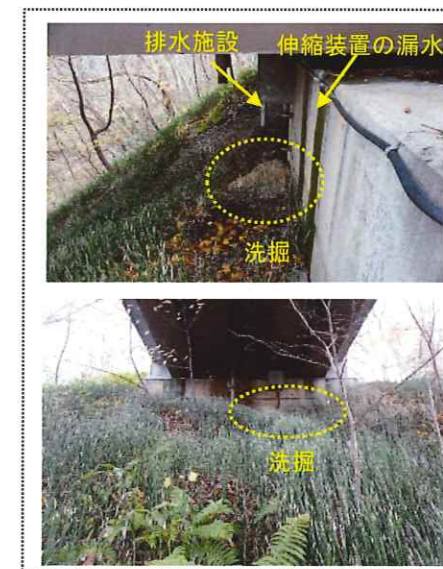
写真-5.2 A2・状況(軽微)

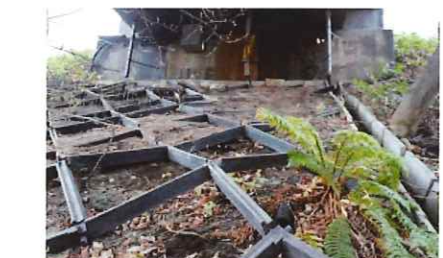
橋台前面部は上部構造による日照障害で芝の育成に支障を及ぼしており、A1橋台堅壁(空隙部)からの雨水の流出があるのにも関わらず、過年度の補修工事では「法枠ブロック・中詰め材(土砂)」で不適切な工法が採用されていることが原因である。当初、伸縮装置の漏水や排水管からの排水が要因と想定されたものの、A2橋台で変状が発生しておらず、草木が繁茂している状況に鑑みて、堅壁からの漏水が変状要因と推察される。

写真-5.3 A1・変状状況(洗掘・凍害)

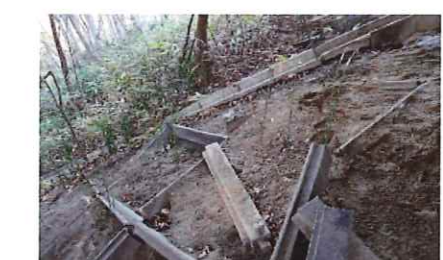
※既設法枠ブロック：プラスチック製品(人力施工)

写真-5.4 A1・軽量の法枠ブロック倒壊

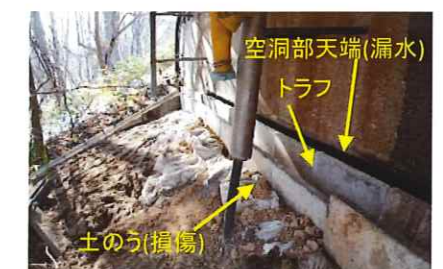
写真-5.5 A1・簡易的なトラフ・土のう設置(袋の消失・土砂流出)による土のう設置

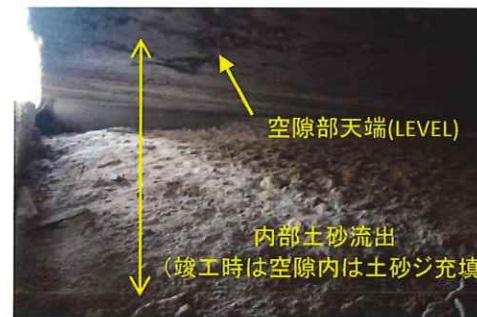
竣工図面(S43)では、A1橋台の堅壁空隙部を覆う様に前面の法面法肩が設置されているものの、補修工事(H11)では「堅壁空隙内部の土砂沈下に配慮していない」計画となっている。現在、空隙内部の沈下で暗渠管の排水も機能せず、トラフ下面からの漏水に起因する法面の再変状が確認される(トラフ下に土のうを設置して応急措置済みだが劣化)。

写真-5.6 堅壁空隙部内部(沈下)

締固め不要で細部までの充填が可能な高流動コンクリートで閉塞する。

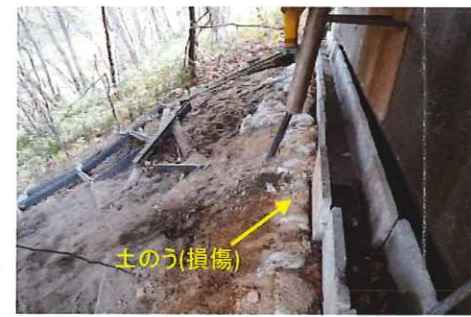
写真-5.7 トラフ下からの漏水・応急措置(土のう)
