女夫龍神の祭祀

— 家族による信仰の伝承と祭祀に関わる社殿の現況調査について —

Rituals of Meoto-Ryuujin

Survey on the Current State of Shrines Related to the Passing Down of Beliefs and Rituals by Families

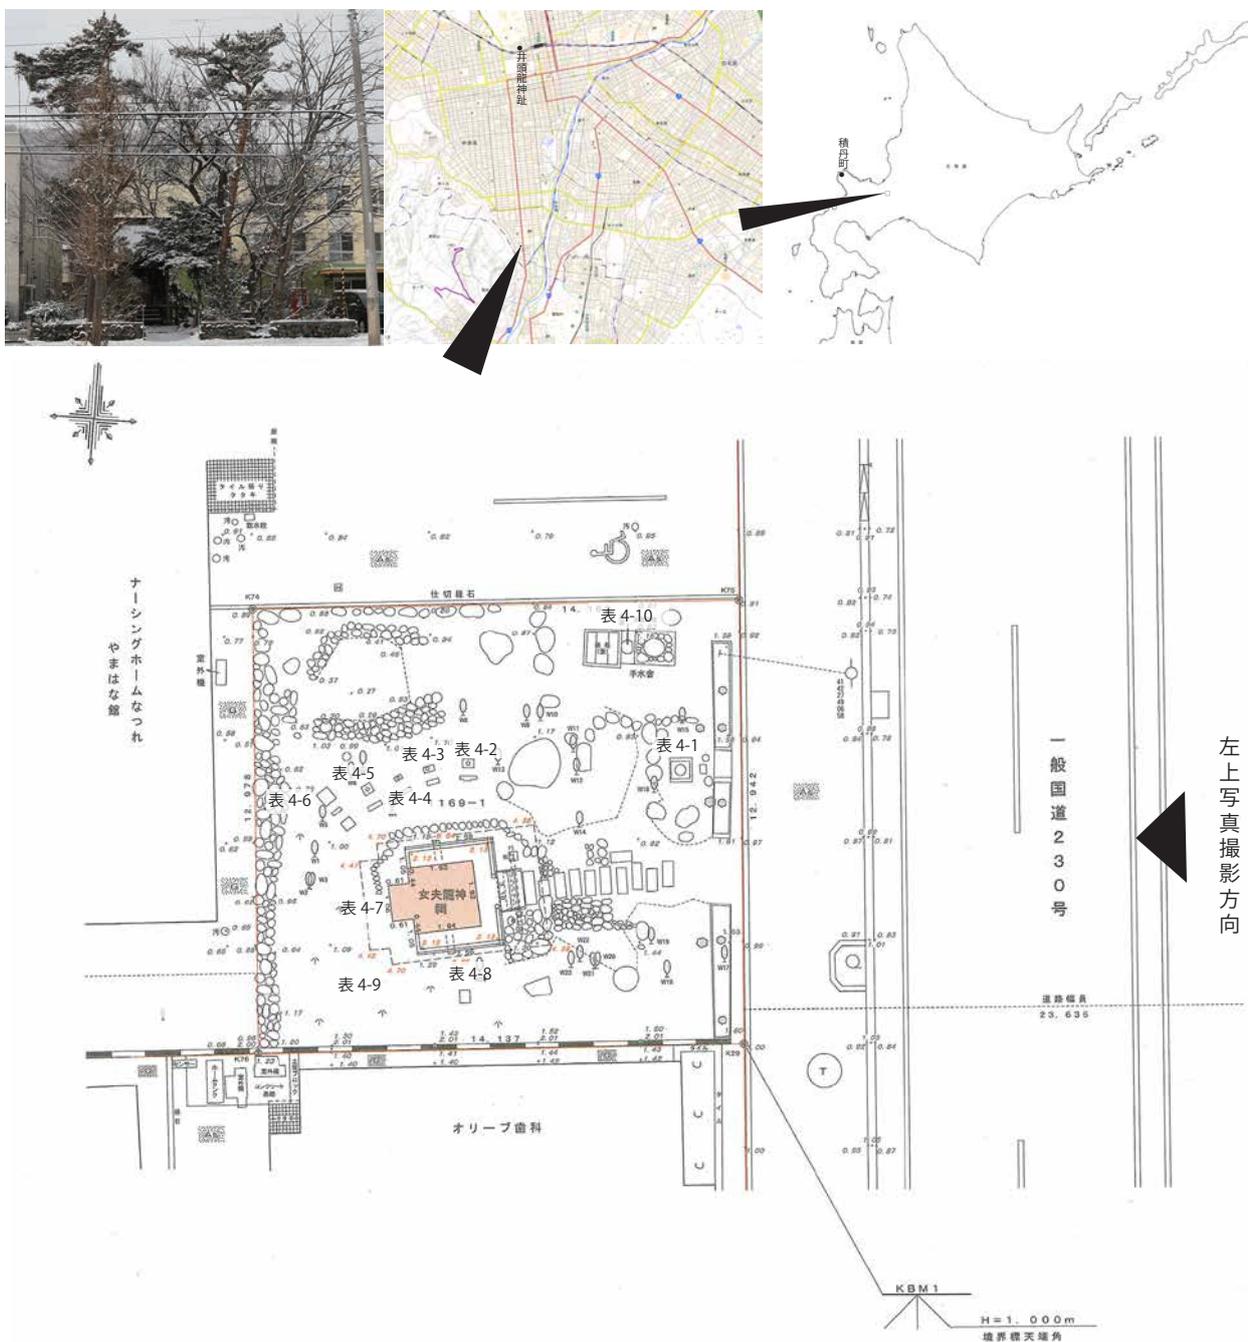
図1 女夫龍神配置図（株式会社大場測量による女夫龍神社現況高低測量、及び国土地理院地図を元に作成）

女夫龍神の敷地 (境内) は、南北を通る国道230号の西側にあり、南北に約13m、東西に約14mである (図1)。社殿は、敷地内中心からやや南西の位置に、立地しており、敷地の東側入口より約2mの地点から、社殿にかけて10段の飛石が配置されている。敷地の入口には本来鳥居が存在していたが、倒壊し、撤去されている (詳細は7で後述する)。

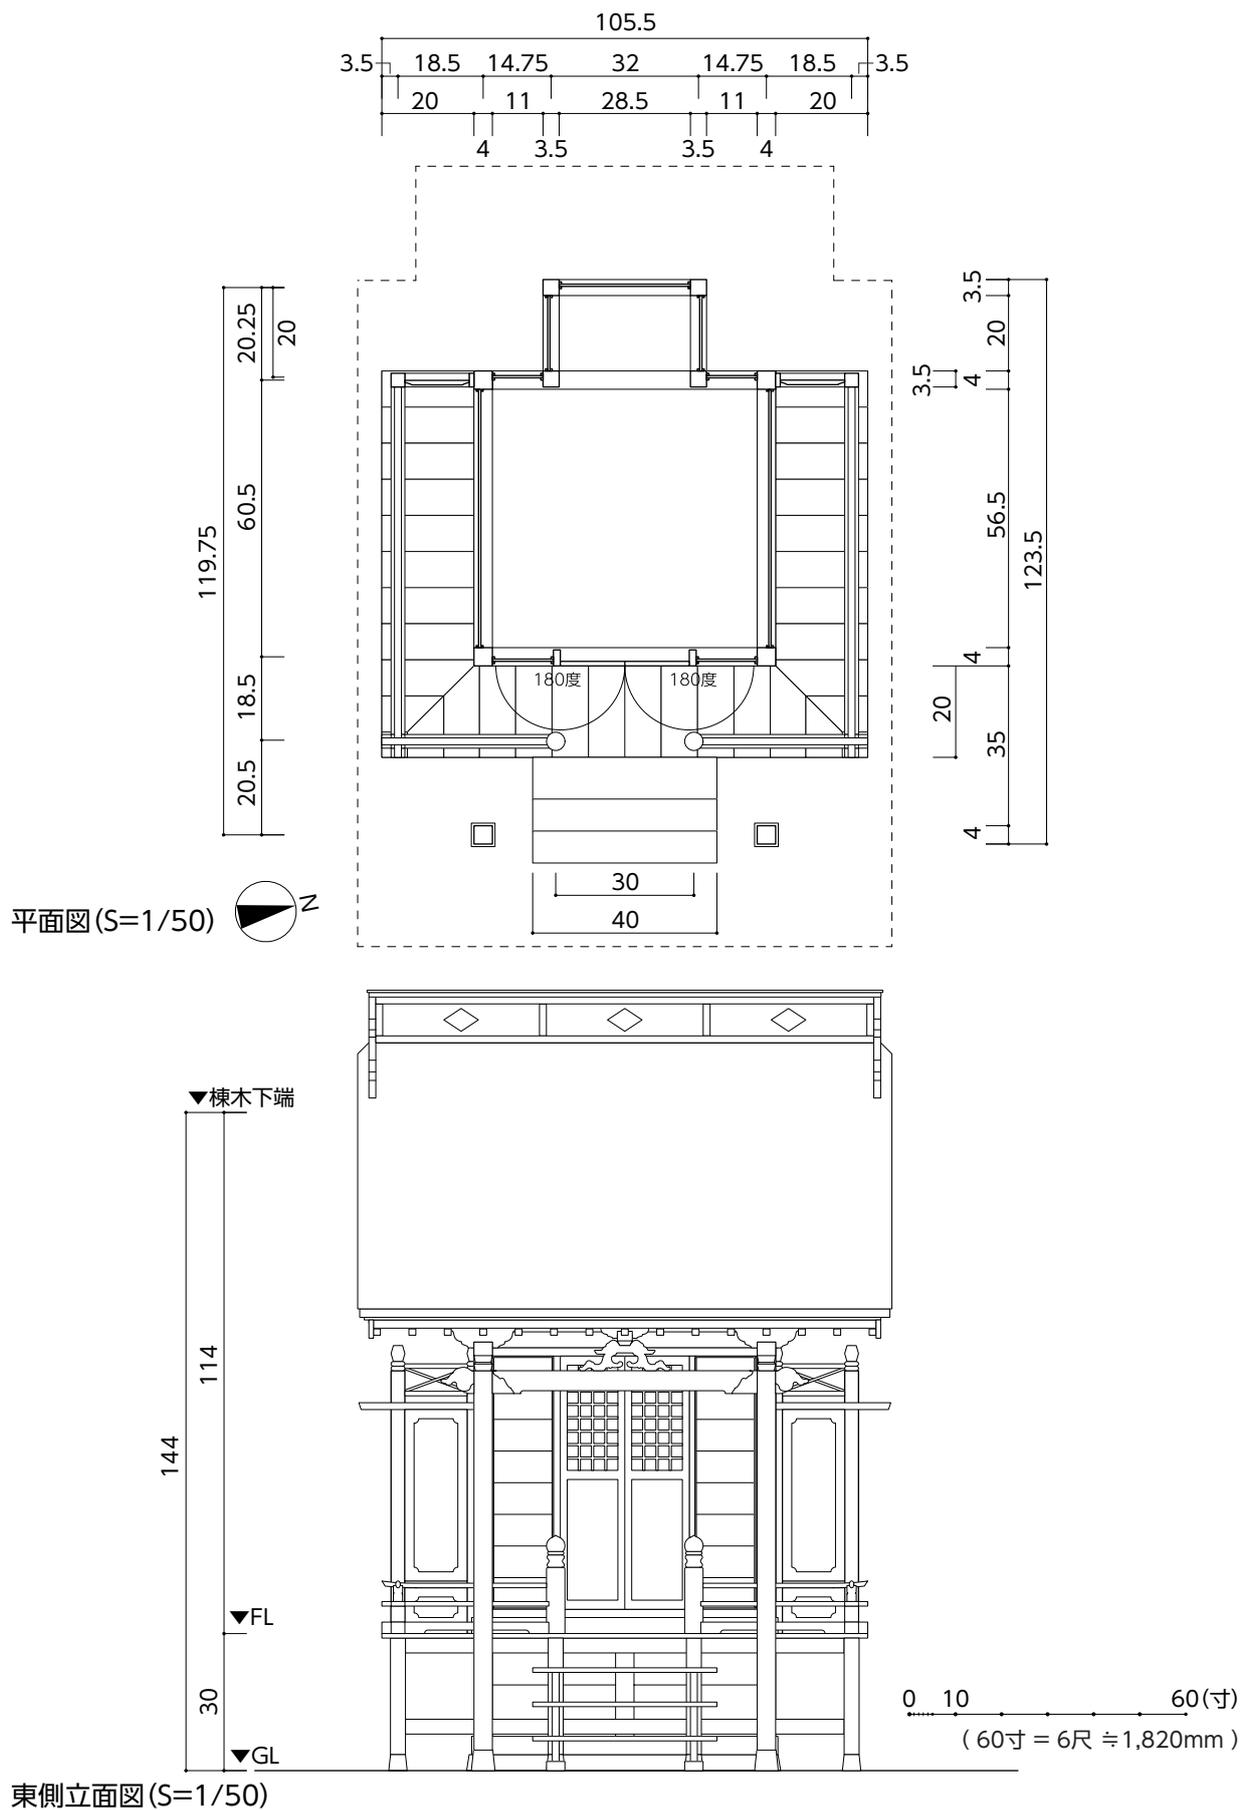
図2 女夫龍神社殿の実測図、社殿の各部詳細

社殿は、一間社流造で、屋根は板金葺である。身舎は梁間61.5寸 (1,860mm)、桁行61.5寸 (1,860mm) に、背面側に梁間32寸 (970mm)、桁行20寸 (600mm) の内陣が飛び出している。床は高さ30寸 (910mm) の高床式で、内陣以外の3面には20寸の縁が設けられ、その正面側に幅34寸 (1,030mm) の階段がある。また、向拝柱は、身舎 (柱から葦々) で39寸 (1,182mm) 離れた位置に建てられている。

身舎の基礎はコンクリート^{きだん}基礎で、その上に土台が回り身舎柱が建っている。内陣の側柱、縁束、向拝柱はコンクリート^{くつし}沓石の上に建っている。

身舎柱及び向拝柱は4寸角（120mm角）で、内陣の柱のみ3.5寸角（105mm角）で構成されている。身舎の地長押は床面から1寸（30mm）露出し、そこから内法寸法59寸（1788mm）の高さにせい3.5寸（105mm）の内法長押が回されている。内法長押から、内法寸法20寸（606mm）の高さに、桁行方向はせい4寸（120mm）の小屋梁が、梁間方向には4寸角の母屋^{うちのり}（丸桁）が通っている。なお、内陣部は、内法長押から内法寸法10寸（303mm）の高さに、桁行方向はせい4寸の小屋梁、外側の梁間方向に4寸角の母屋が通っている。

壁面は落とし板壁で、正面には各幅14寸（424mm）の両開き戸が設けられている。

また、身舎柱と向拝柱は虹梁^{こうらい}で繋がれている。向拝虹梁は、せい5寸（150mm）（柱との接続部の最大値）、幅4寸で、沓石上端より78寸（2367mm）の高さで取り付けられている。向拝柱上端部には、皿斗、大斗、雲肘木が組み、4寸角の向拝桁を支えている。なお、向拝虹梁上端からの内法寸法は10.5寸（318mm）である。

棟木は小屋梁より内法寸法24寸（727mm）の高さで、推定4寸角である。小屋裏の確認ができなかったため、内部構造は不確定であるが、軸部の通りで母屋（丸桁、向拝桁含む）が通っている。身舎正面及び背面の丸桁、母屋より新たに地垂木^{しだるき}がのびている。

大棟には鬼板が取り付けられ、板金は一文字葺で葺かれている。屋根の側面には、破風が取り付けられている。

両開き戸は、下部が鏡板で、上部が格子となっている。縁の高欄は、地覆、平桁、架木で構成され^{ますつか とつか}枘束と斗東で支えられている。正面側の親柱には擬宝珠金物、角部には木口飾りが取り付けられている。また、縁の端部にある脇障子は、下部は四方に凹凸の加工を施された鏡板、上部は竹の節欄間となっている。

破風には、懸魚^{げぎよ}が吊り下げられ、また正面側の身舎丸桁を隠すように装飾が施されている。

向拝虹梁及び桁の中心には、蟻股^{かえるまた}が取り付けられている。

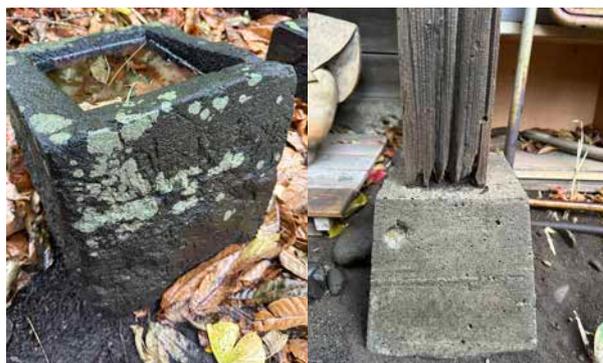
図5 手水鉢への地衣類の付着（左）と木材の腐朽と思われる痕跡（右）（2022年11月30日撮影）

屋外環境は文化財の展示収蔵環境における生物被害の段階的レベルにおいては、最も厳しいレベル（レベル0）に位置している（木川 2010）。すなわち、博物館収蔵庫内などの管理された状況とは異なり、生物の活動を阻害する要素が全くないため、生物劣化の度合いが極めて大きい。女夫龍神境内に奉納されている稲荷神祠（表4-6、図版5-6）の手水鉢には地衣類が付着しているほか、社殿に用いられている木材の一部には腐朽と思われる痕跡が見られた（図5）。これらは屋外文化財の生物

被害として、自然環境下では一般的なものである。一方で、文化財害虫による木材への食害の痕はほとんど見られず、害虫被害は比較的少ないようである。

周辺環境下における社殿の劣化について、柱の一部に腐朽と思われる痕跡があり生物的劣化がみられる。また、木痩せなどにより材の亀裂のほか、継ぎ目に隙間や反りがあるなど物理的劣化もみられる。そして、金属などの腐食が進行しているなど科学的劣化も生じていた。

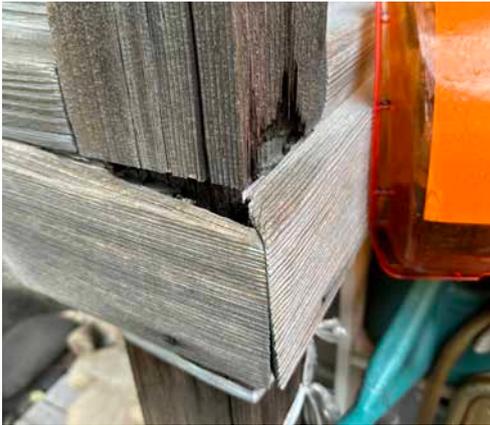
図6 木材の表面劣化 (2022年11月30日撮影)

社殿に使われている木材は、その色や状態から、紫外線や雨風によると考えられる表面劣化が進行していた。(図6)。

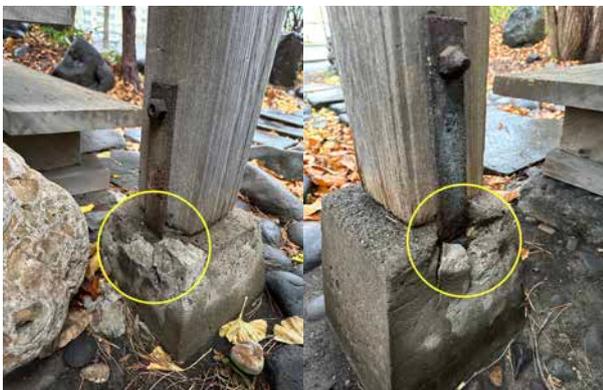
図7 向拝柱の根本の部分 (2022年11月30日撮影)

向拝柱はコンクリートの沓石の上に置かれて金物で固定されており、この沓石には破損が見られた (図7)。

沓石は金物で固定した部分の根本から破損しており、凍害によって内側から破損が進行したような痕跡が見られた (図7の丸で示した箇所)。社殿は隣の住宅や施設、自然木で囲まれているため、正面道路方向からの影響を除けば、強風はかなり緩和されていたと思われる。

向拝柱と沓石をつなぐ鉄と思われる金物は腐食が進行していた (図7)。屋外環境では絶えず水分と酸素が供給されるため、極めて酸化が進行しやすい状況にあったと考えられる。一方で、木口飾に使われている銅と思われる金属は孔食性の腐食をしておらず、一部が緑青色の安定した状態に変化していた (図9)。

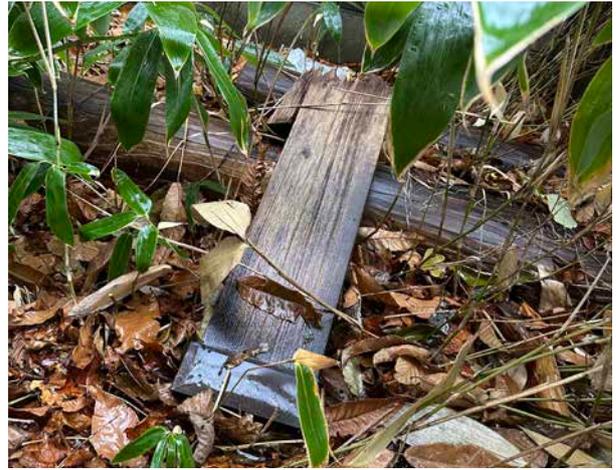
図8 2004年に倒壊した鳥居 (2022年11月30日撮影)

一方で、正面道路方向に向かって立っていた二代目の鳥居は、風を軽減する障害物が少なかったためか、平成16年台風第18号 (激甚災害指定) によって2004年9月8日に倒壊している。現在倒壊した鳥居は元の姿には戻っていない (図8)。
