## 平成30年度 北海道博物館資料保存修復報告

杉山智昭

## Hokkaido Museum Annual Conservation Report, Fiscal 2018

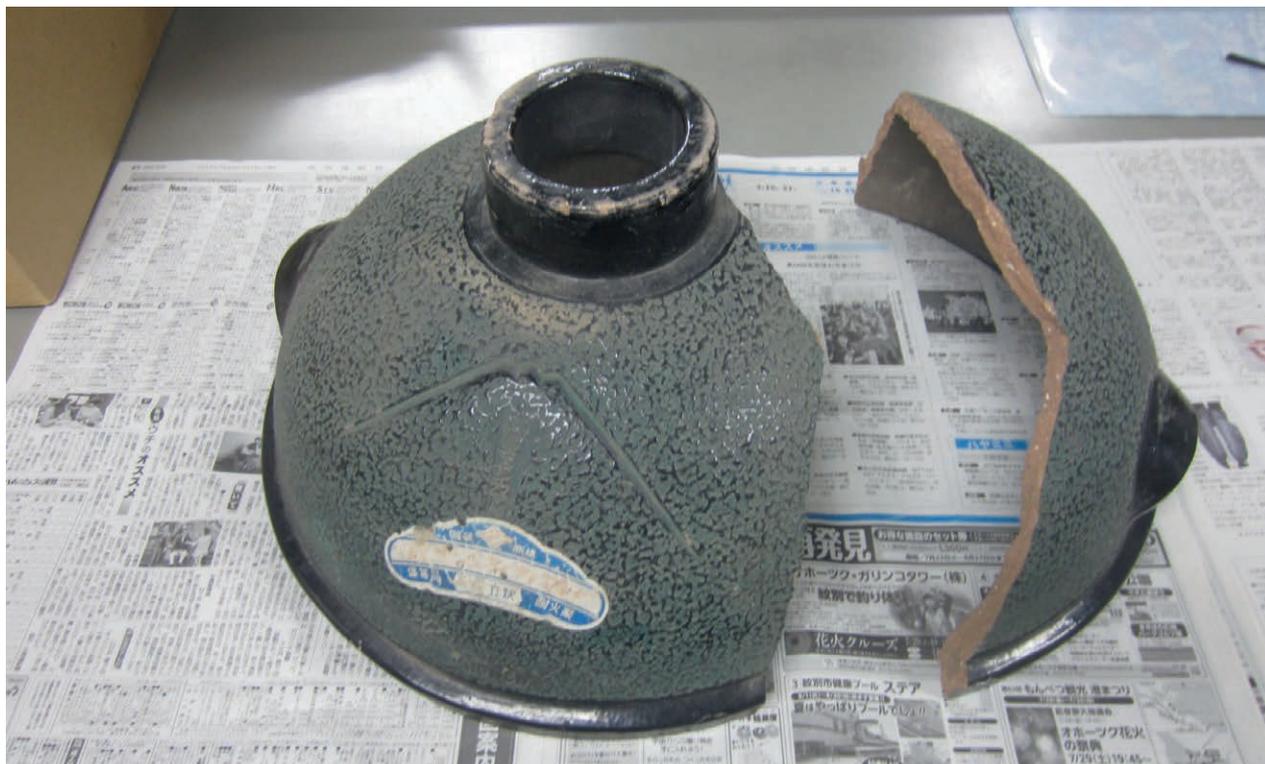
修復前

口縁直径方向に対して割れが生じ、2部に破損した状態。破断面の領域の一部に素材の欠失がある。口縁の6ヶ所に割れによる欠失が認められる。

を担保するため有機溶媒で溶解可能なアクリル樹脂（パラロイドB72、7%アセトン溶液）を塗布含浸し剥離層を設けた。破断面のアクリル樹脂が十分硬化した後、エポキシ系接着剤（ハンツマン・ジャパン株式会社 Araldite standard）で破断面どうしの接合を行った。

当資料については今後における展示等の活用を考慮し、資料を管轄する学芸員と協議の上、欠失部位の補填を行った。破断面の接合後に現れた隙間にエポキシ樹脂（バイサム）を補填して形状の復元をした。補填を行った破断面については3の工程においてアクリル樹脂を含浸し、将来の再修理（解体）時における復元の可逆性を担保した。また、口縁部の欠失部分についても破断面にアクリル樹脂（パラロイドB72、7%アセトン溶液）を塗布含浸した後、エポキシ樹脂（バイサム）を補填して形状の復元を行った。

復元部分についてはアクリル絵具（リキテックス）、マットメディウム（リキテックス）、グロスポリマーメディウム（リキテックス）を用いて復元部分の確認ができる程度に補彩を行った。

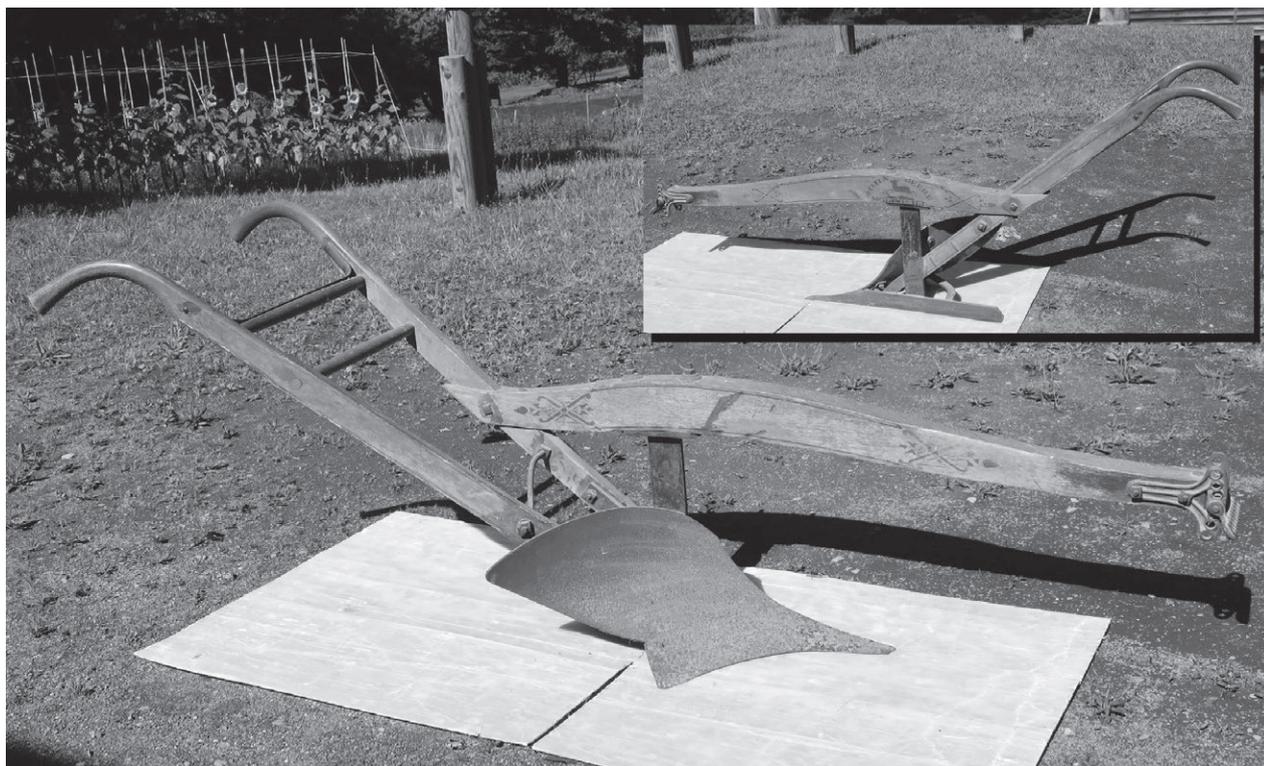
修復前

半屋外に露出展示中のものを回収。全体に汚れ、金属部広範に進行性の錆が広がっている。接合ボルトの一部は錆により、破損の恐れがあるため取り外しが不可能な状態。

金属部に広がっている表面の浮き錆を耐水ペーパー(#800、#1000)を用いて大まかに除去した。取り外し可能な部品、ボルトについては本体から取り外し、浮き錆の除去を行った。また、細部の浮き錆除去に際しては、電動小型ルーターを使用した。続いて錆転換型防錆コーティング剤(セレクトコートさびチェンジN300 アルファペイント株式会社)を刷毛を用いて塗布し、24時間後、表面に形成された不透明の塗膜をエタノール存在下で耐水ペーパー(#1500、#3000)を用いて取り除いた。コーティング剤の塗膜を取り除いた後、3%のタンニン酸を含むエタノール溶液(w/v%)を塗布した。24時以上経過後、3%のタンニン酸を含むエタノールを再び塗布し、綿布で表面のクリーニングを行った。続けてアセトンと綿布、綿棒を使用して表面の最終クリーニングと脱脂を行った。表面が乾燥した後、半屋外の露出展示において長期間、防錆効果を持続させるため、耐久性の高い油性防錆用塗料(日油工業株式会社 メタレックスDH-50A 50%ナフサ溶液)を2回塗布した。また、当資料は修復後も半屋外での露出展示が継続されるため接地部の底面についてはさらに1回、防錆用塗料を塗布した。
