北海道博物館の外的要因による災害リスク

高橋佳久

Disaster Risks Due to External Factors at Hokkaido Museum

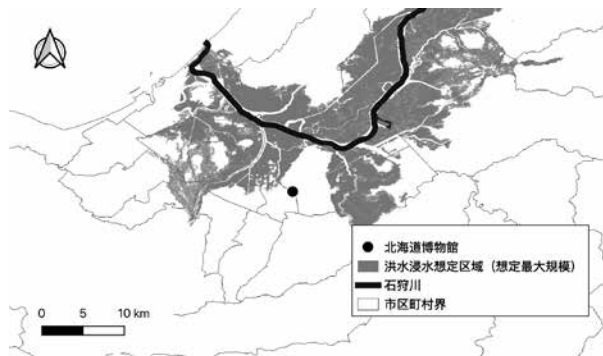
図1 当館周辺を流れる主要な河川の洪水想定最大浸水区域（背景に地理院地図白地図を使用し、国土数値情報を用いてマッピングした）

水害には主に下水道で雨を排水しきれず発生する内水氾濫と、川が氾濫することで発生する洪水がある。札幌市では両者のリスクをまとめた『札幌市浸水ハザードマップ』（令和5年1月公表）をインターネット上で公開している（札幌市2023）。それによると、当館は内水氾濫による浸水想定の対象外区域（下水道で雨を排水していない区域）となっており、洪水による浸水も想定されていない。また、当館周辺を流れる石狩川、豊平川、当別川、月寒川、望月寒川、厚別川の洪水想定最大浸水区域を見ても、当館は被害区域の範囲外となっている（図1）。そして、今から約2万年前に始まったと考えられている縄文海進の時期においても、当館が立地する野幌丘陵は完全に海に沈むことがなかった地域であることが示唆されており（嵯峨山 2022）、内水氾濫や洪水によるリスクはさほど高くないと考えられる。
