現サハリン南部における日本統治期建造物の残存状況について

鈴木明世

Conservation Status of Japanese Imperial Period Buildings in South Sakhalin

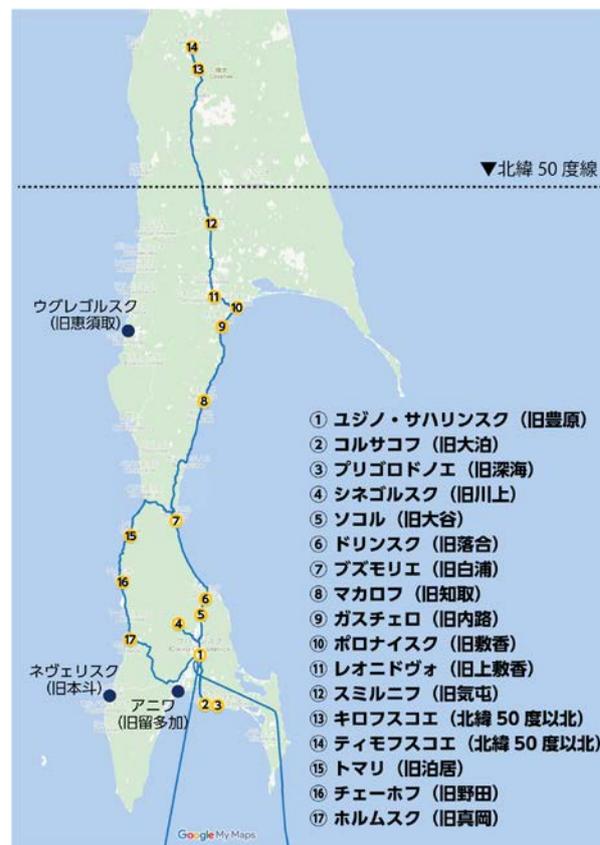
図1 調査地

Google My Maps を用いて作成。①～⑰の順番で訪問した。番号をつなぐ線は移動の軌跡である。この他に（表1）で示される地域については地図上に記載した。

調査地：図1参照

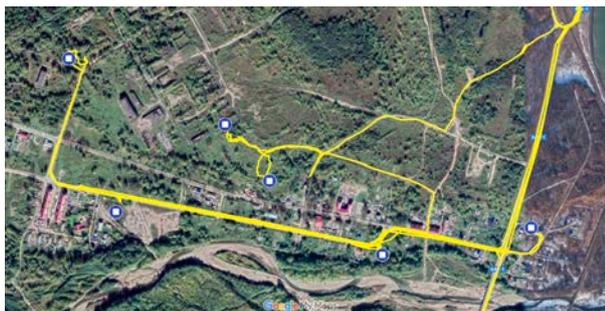
図2 調査ルートの記録

Google My Maps を用いて作成。GPSロガーを用いることで、詳細な移動経路を記録し、kmlデータとして操作が可能になる。本報告以降のデータベース作成等においてはGISソフトなどを用いて整理を行う予定である。

本調査で特に重視した点は、各建造物及び調査ルートの位置情報の記録である。建造物を訪問した際は、その場でスマートフォンの地図アプリ（Google Maps）を用いて地図上にプロットを行い、またその調査の行程はGPSロガー（GARMIN eTrex 10）を用いて常に記録を取り続けた（図2）。これらの記録によって、後年同様の調査を行うことがあった場合に、効率よく再訪したり、訪れていない場所への調査を行ったりすることが可能となる。

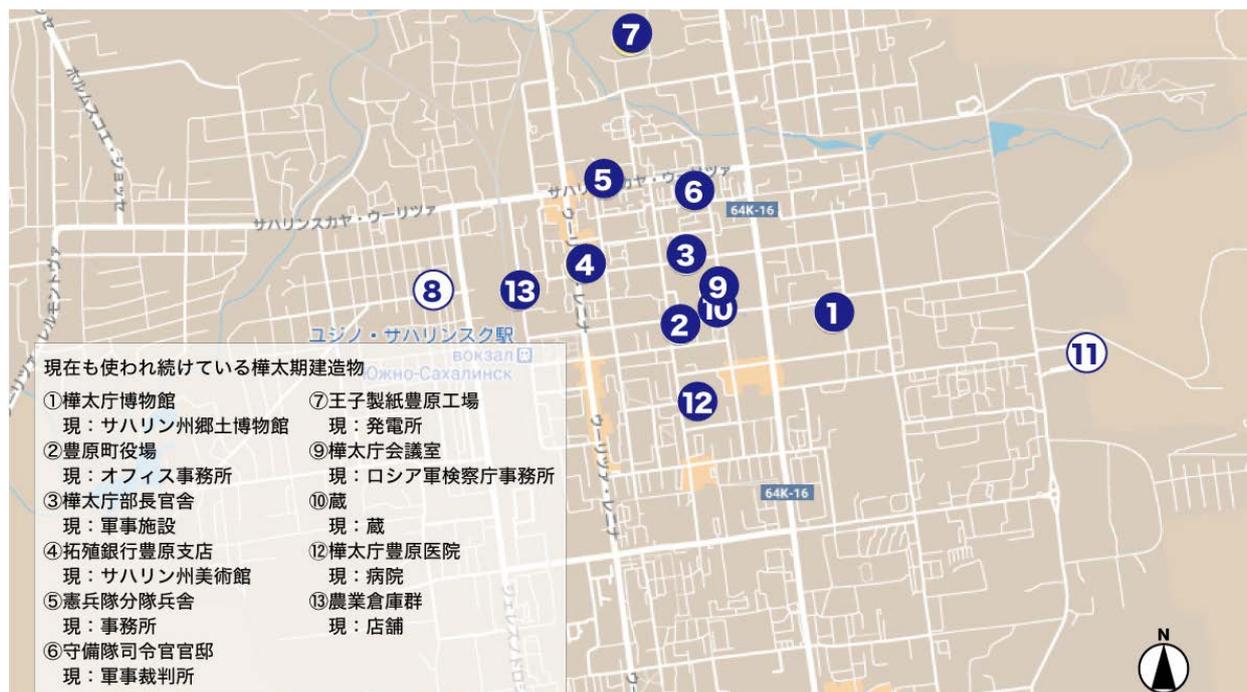
今回訪問した建造物の多くは、樺太期には軍事施設や官庁施設など樺太や豊原において重要な役割を果たしたものであった。特に（図3）中、⑤⑥の通りは軍事関係施設が集まる通りであり、また、①②⑨⑩の通りは官庁関係の通りであった。なお、この東端には樺太期に樺太神社が鎮座しており、市街地の主要街路としての位置付けもあった。これらの街路は豊原の市街地形成の上で特に重要なものであった（井澗 2007）。

図3 ユジノサハリンスク（旧豊原）における残存建造物マップ
Google My Maps を用いて作成。番号は（別表・別図）に対応している。また、白丸（⑧ 鉄道官舎、⑪ 樺太護国神社）はそれぞれ廃墟と遺構になっている。なお、ユジノサハリンスクのグリッド型の街区は樺太期に形成されたものである。

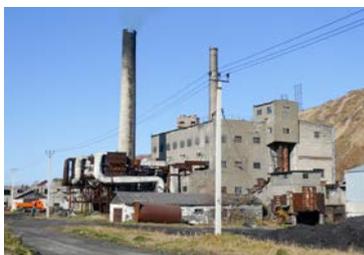
図4 煙突から発煙している様子
トマリ（旧泊居）の工場では、発電所として転用されていると情報を得て、実際に稼働している現場に居合わせることもできた。新築の石炭貯蔵庫もあったため、石炭による火力発電と考えられる。

この理由として、製紙工場などの大規模工場は、発電・暖房等と類似した空間・設備を既に有しており、機械の導入のみで容易に用途を変更可能であったとことが考えられる（図4）。また、解体・新設することによる産業廃棄物の処理の問題や、ソビエト以降のコンクリートの質が、樺太期の日本製のコンクリートに比べ大きく劣っている点も、建物を再利用する理由として挙げられる⁽¹⁵⁾。例えば、ユジノサハリンスク（旧豊原）の工場は、再利用する建物について、開口部をコンクリートブロックで埋めるなど用途に合わせて手を加えている様子が見られた（図5）。

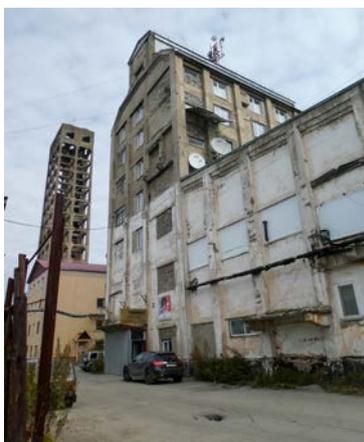
図5 転用建物への手の加え方
半分近くの開口部をソビエト期のコンクリートブロックで埋めている様子が見られた。建物内の空間の使い方に合わせて手を加えていると考えられる。

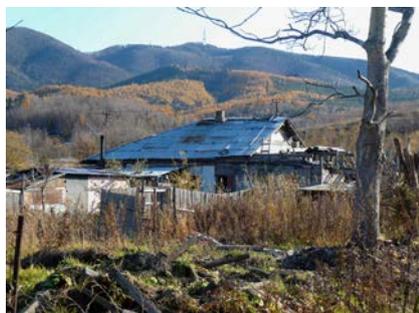
図6 ロシア風板壁の様子

ロシア製の住居に多く見られた特徴と一致している。外観だけでは判断が難しくなってしまう。トマリ（旧泊居）にて。（別74）

残存する樺太期の住居は、現在でも使われ続けているものも確認できたが、廃墟のまま放置されている事例も多かった。特に、木造の住居の多くは外観をロシア風板壁に改造しているため、住み続けている場合は目視判定ができなかった（図6）。そのため、今回確認した以上に残存していると考えてよいだろう。また、市街地を調査する中で、既往成果にはない建物を樺太期建設と判定するため、屋根に関する2つのポイントに注目した。一つは、屋根構造が和小屋組であるかどうかであり、他方は、北海道の住居でも広く用いられていた葺草屋根であるかどうかである（図7・8）。つまり、屋根にいずれかの日本建築の特徴が現れているか、といったことを注視して調査を行った。しかし、屋根構造はもちろん、葺草の上にルーフィングもなされ、確認できない場合が多かったため、主に廃墟での判断材料となった。なお、住宅において葺草屋根は、北海道を中心に展開した技術である。樺太全体でその屋根が見られることは、北海道と樺太の関係を考える上で重要な要素である。

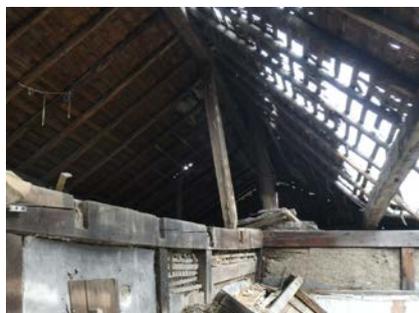
図7 和小屋組の様子

小規模な住宅において最も簡素で基本的な和小屋の形式の事例である。ガスチェロ（旧内路）にて。（別57）

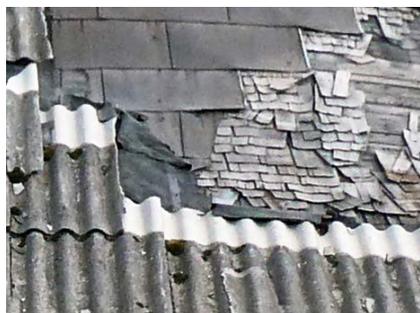
図8 屋根から露出する葺草

北海道の住宅で多く用いられた屋根の形式で、その上にルーフィングが施されていく過程が窺える。ユジノサハリンスク（旧豊原）にて。（別9）

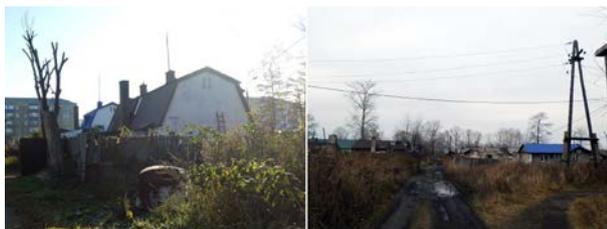
上記のような個別的事例の他に、ソコル（旧大谷）やレオニドヴォ（旧上敷香）では、軍関係の官舎街の住居が多数使い続けられていた（別44・60）（図9）。いずれも主構造が煉瓦造であり、外壁に塗装や板金を貼るなど劣化を抑えるように手が加えられていた。官舎としての機能性や煉瓦造による耐久性などの利点によって、多くの住居が使われ続けていると考えられる。これらの地

図9 多数の住宅が利用され続ける旧官舎街
左：ソコル（旧大谷）（別 44）/右：レオニドヴォ（旧上敷香）（別 60）

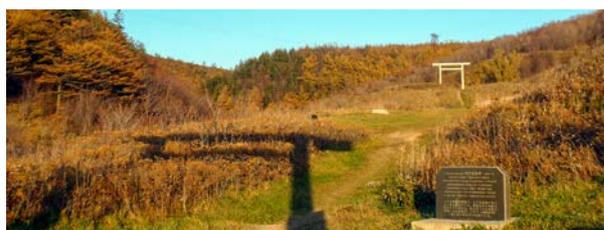
そのほか、北緯50度線近辺に残存するトーチカ（別 62）やスミルニフ（旧気屯）にある弾薬庫（別 61）などには、説明板が設けられ戦争遺産としてその存在を忘れないようにされていた。また、ブズモリエ（旧白浦）やトマリ（旧泊居）には神社遺構として鳥居が残存しており⁽¹⁹⁾、観光を主目的とした参道整備が行われていた（別 45.64）。特に、旧泊居神社には、地域の郷土資料館職員らの尽力により、日露併記の説明板も設置されていた（図10）。観光を目的とするその他の事例として、ドリンスク（旧落合）の郷土資料館では、樺太期の建造物や記念碑等を周遊できるような取り扱いを検討している最中とのことであった。

図10 整備された参道（上）と遺構に対しての説明板（下）
鳥居などの神社遺構に安全に訪れることができるよう、参道に階段が新設されている。また、説明板は、境内の各遺構に対して設置されており、鳥居や手水などが日本においてどのような意味を持つのかなどの説明がされていた。トマリ（旧泊居）にて。

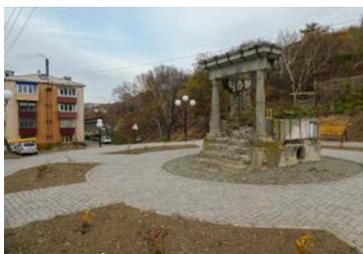
さらに、ホルムスク（旧真岡）においては、奉安殿⁽²⁰⁾を象徴的なモニュメントとして扱った公園がつくられていた。これは、上記の事例とは対照的に、当初の建物とは異なる意味を持たせる価値づけが行われていることになる⁽²¹⁾。

図11 象徴的なモニュメントと化した奉安殿
ホルムスク（旧真岡）にて。

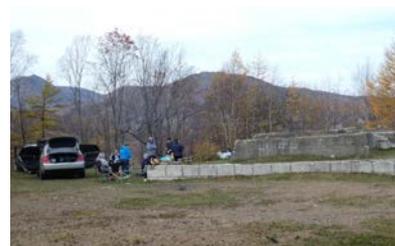
次に、市民による無意識な空間転用として、マカロフ（旧知取）の旧知取神社跡を取り上げる（別50）。ここには、拜殿や本殿の基壇が遺構として残存しており、かつて神社の境内であったことが明白な状態となっていた。そのような空間であったことは意識されていない⁽²³⁾と思われるが、現在のマカロフの市民が集まる広場となっていた。コンクリート造の基壇が、物を置く、座る、遊ぶといった動作に適しており、街を見下ろす良好な立地も相まって居心地の良い空間となっていると考えられる。筆者が訪問した際には、バーベキューが行われていた。このように、その場所が潜在的に内包する、不特定多数が集まるという空間的な素地が現在にも引き継がれ、公園的利用の憩いの場として空間的な転用が行われたと捉えることができる（図11）。

図12 旧境内でバーベキューを楽しむ境内という広々とした空間が居心地の良さをつくっている。神社遺構の基壇を荷物置きにするなどの様子が見られた。マカロフ（旧知取）にて。

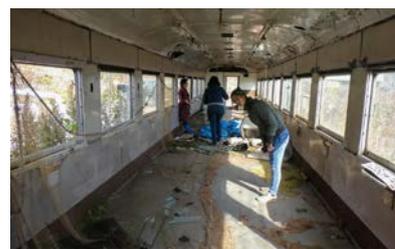
車の転用を紹介する。ブズモリエ（旧白浦）にて、住宅の敷地内に鉄道車両が置かれていた（別48）。住民に聞き取りを行うと、その家系で漁が盛んだった頃に、漁師たちの食堂として卓を囲む部屋となっていたようである（図12）。現在は使われていなかったが、建物だけではなく樺太期の近代遺産も、都合良く転用を行うことが可能であったのである。

図13 漁師の食堂であった車両
漁が盛んだった頃には、中心に長机を置き、皆で食卓を囲んでいた。多くの人を運ぶ列車の空間をうまく転用した事例である。ブズモリエ（旧白浦）にて。

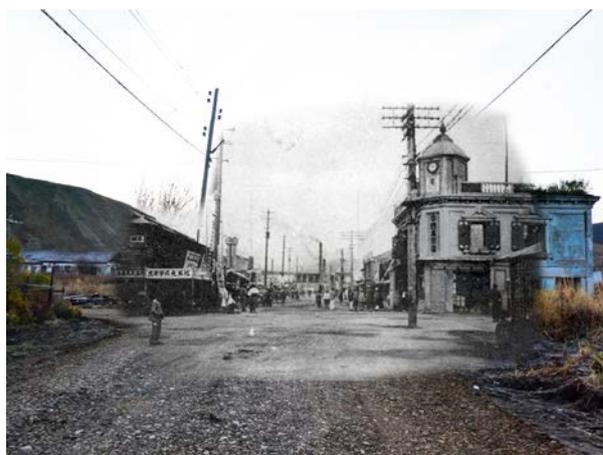
図14 トマリ（旧泊居町）における古写真と現在の写真の重ね合わせ

筆者撮影の現況と稚内市立図書館提供の絵葉書をもとに作成。現在の風景の中にありし日の姿を浮かび上がらせることができる。

る記録となっている。例えば、現在の地図の中に、樺太期の市街図を重ねると、当時の状況とともに各種データを参照できるようになる。また、現在の写真に過去の写真を埋め込むことで、過去の情景が現在の中に現れるような「時層写真」を作ることでもできる⁽²⁷⁾(図14)。単に、撮影地点の位置情報を付加するだけでも意味があるが、過去と現在を繋ぐ一手を加えることで資料価値がより大きいものになると考えられる。
