## 令和2年度 北海道博物館資料保存修復報告

杉山智昭

北海道博物館は現在、18万件を超える所蔵資料を有するが、収集時点ですでに劣化、破損しているもの、屋外・半屋外展示施設（北海道開拓の村）で露出展示され、経年劣化が進んでいるものなど、何らかの保存修復処置を必要としているものが多く存在している。本稿は、令和2年度に完了した総計21件の博物館資料の保存修復の概要に関して報告するものである。

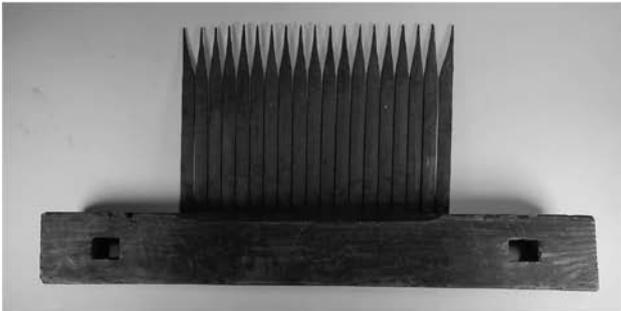
修復前

全体に汚れあり。金属部（歯、留金、釘）広範に浮き錆が広がっている。木部の一部に割れあり。

1.に同じ。 ※使用痕（靨）なし

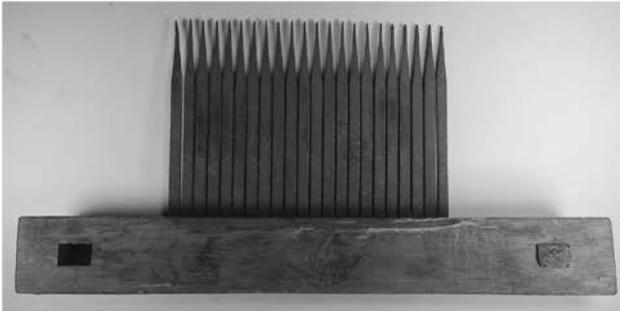
修復前

全体に汚れあり。金属部（歯、留金、釘）広範に浮き錆が広がっている。木部の一部に割れ、虫損の痕あり。

1. に同じ。 ※使用痕なし

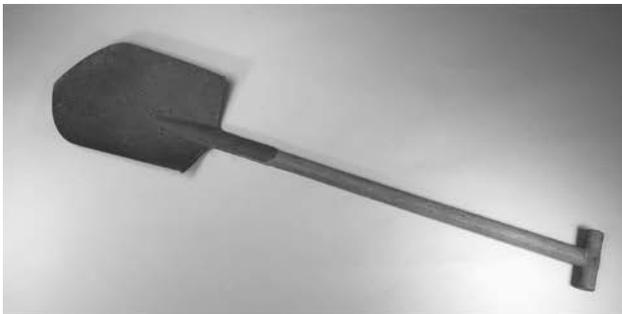
修復前

全体に汚れあり。金属部広範に浮き錆が広がり、匙部差込に破断が認められる。

1. に同じ。

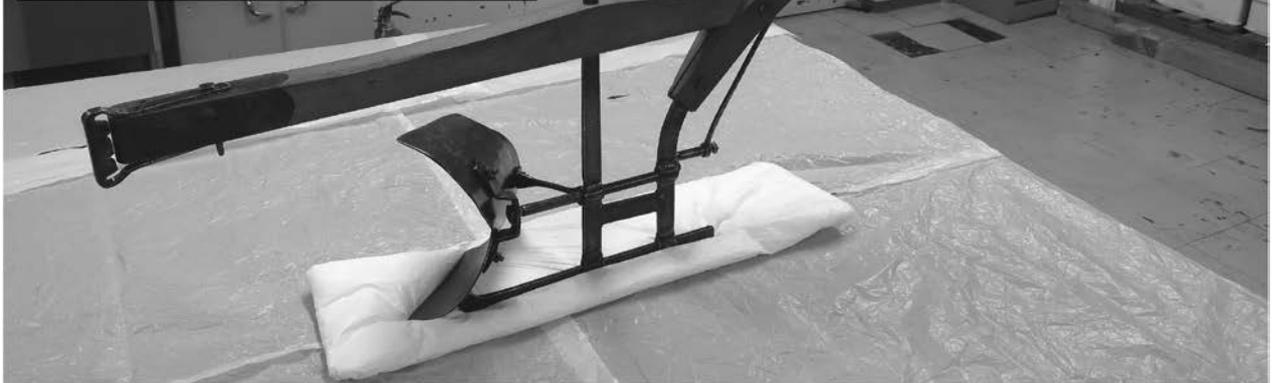
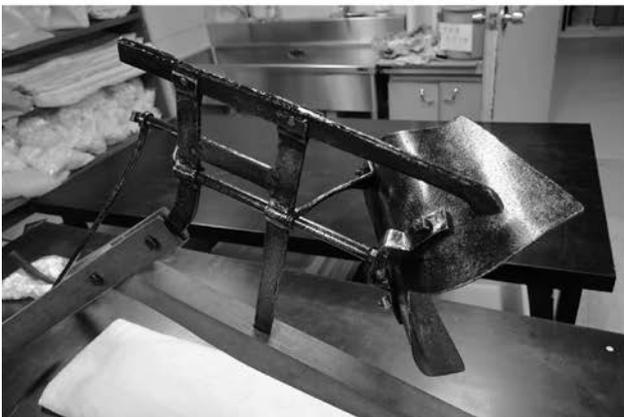
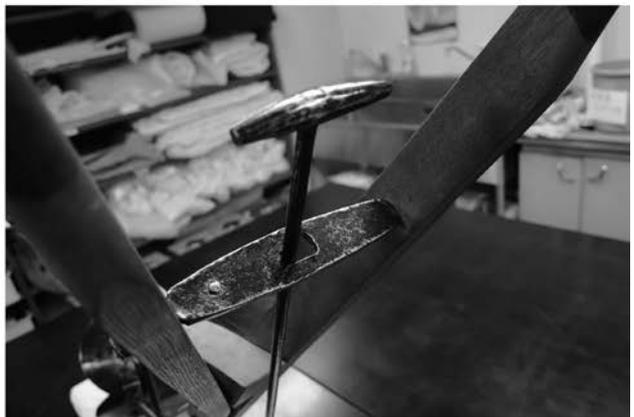
修復後

半屋外に露出展示中のものを回収。全体に汚れ、金属部広範に錆が広がっている。接合ボルトの一部は錆により、破損の恐れがあるため取り外しが不可能な状態。接地部位は錆のため剥離が進行している。

防錆処理作業前にアクリル樹脂（パラロイドB72、7%アセトン溶液）を用いて剥離が認められる金属部位を固定した。表面の浮き錆を耐水ペーパー（#800、#1000）を用いて大まかに除去した。取り外し可能な部品、ボルトについては本体から取り外し、浮き錆の除去を行った。また、細部の浮き錆除去に際しては、電動小型ルーターおよびエアブラシを使用した（研磨剤：アルミナ）。表面をエタノールで洗浄し、続けて3%（w/v）のタンニン酸を含むエタノール溶液を刷毛を用いて塗布した。表面が乾燥した後、エタノール存在下で耐水ペーパー（#1500、#3000）およびアルミナ研磨剤（粒度 $3\mu\text{m}$ ）を用いて表面の錆を取り除いた。表面をエタノールで洗浄・乾燥した後、3%（w/v）のタンニン酸を含むエタノール溶液を塗布した。24時以上経過後、アセトンと綿布、綿棒を使用して表面の最終クリーニングと脱脂を行った。表面が乾燥した後、剥離部位にエポキシ樹脂を充填し、硬化後、アクリル絵具（リキテックス）で補彩した。半屋外の露出展示において長期間、防錆効果を持続させるため、耐久性の高い油性防錆用塗料（日油工業株式会社 メタレックスDH-50A 30%ナフサ溶液）を2回塗布した。接地部の底面についてはさらに1回、防錆塗料を塗布した。

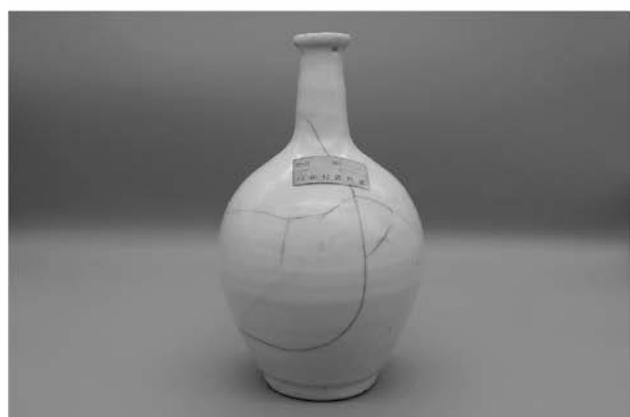
修復後

器の胴部が破損により2分割された状態。胴部に縦横の割れが広範囲に入っている。

将来の再修理（解体）時における接合の可逆性を担保するため有機溶媒で溶解可能なアクリル樹脂（パラロイドB72：パラロイドB44=1:1）の40%アセトン溶液で破断面どうしの接合を行った。

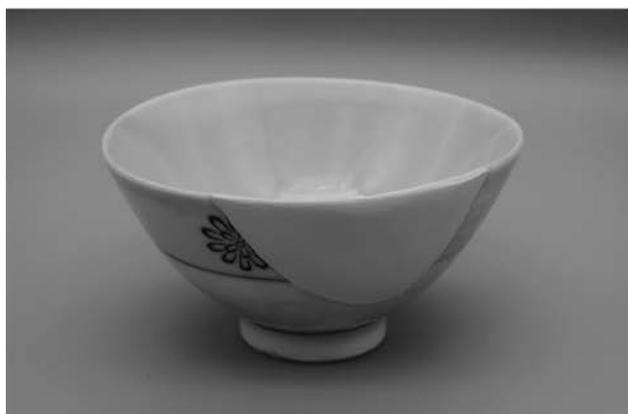
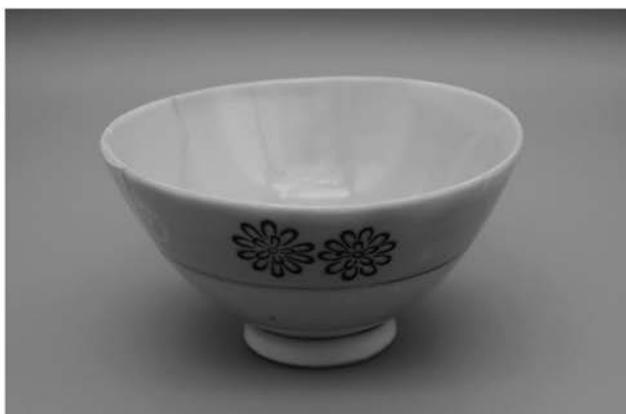
修復後

器が破損により2分割された状態。器に歪みが確認されたとともに、大きな欠失部あり。

将来の再修理（解体）時における接合の可逆性を担保するため有機溶媒で溶解可能なアクリル樹脂（パラロイドB72：パラロイドB44=1:1）の40%アセトン溶液で破断面どうしの接合を行った。

当資料については今後における展示等の活用を考慮し、資料を管轄する学芸員と協議の上、欠失部位の補填を行った。破断面の接合後に現れた隙間にエポキシ樹脂（バイサム）を補填して形状の復元をした。補填を行った破断面については3の工程においてアクリル樹脂（パラロイドB72、7%アセトン溶液）を含浸し、将来の再修理（解体）時における可逆性を担保した。

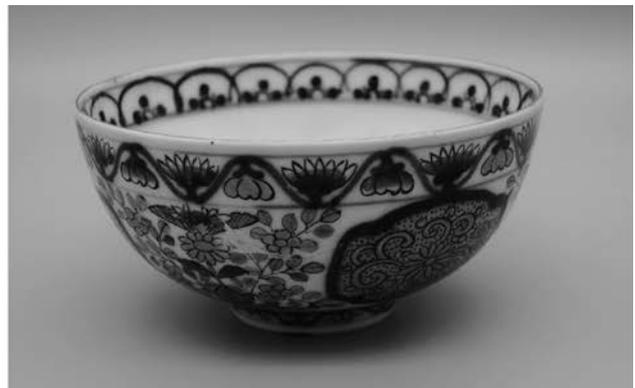
修復後

器が口縁部から破損している。破片を組んだ状態で欠失部あり。

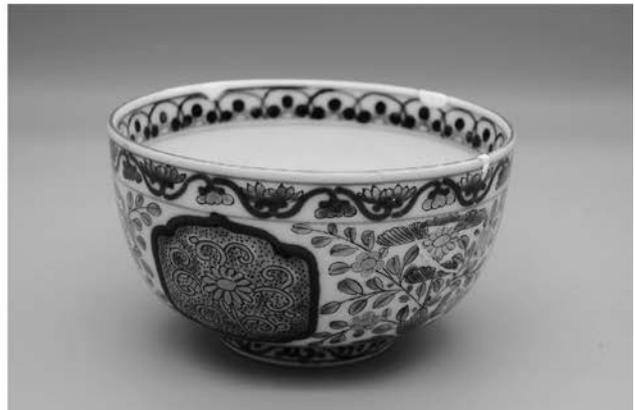
修復後

器が口縁部から破損している。破片を組んだ状態で欠失部あり。口縁3箇所欠失部位あり。

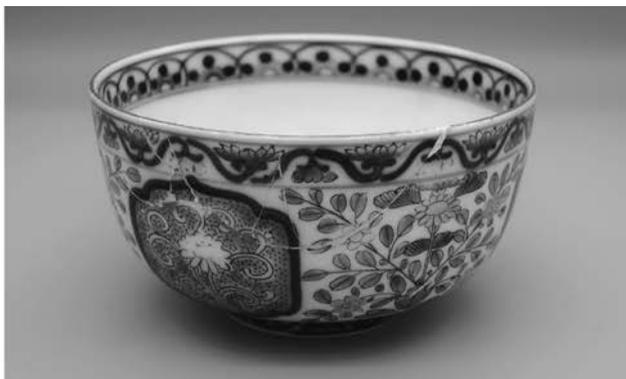
修復後

器が口縁部から破損している。破片を組んだ状態で欠失部あり。

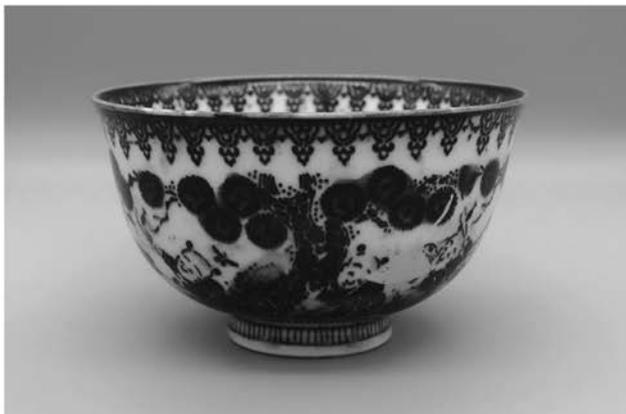
修復後

器が大きく破損している。破片を組んだ状態で欠失部あり。

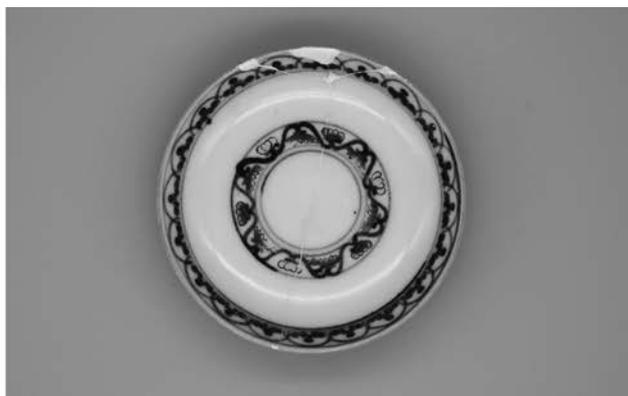
修復後

器が口縁部から破損している。破片を組んだ状態で欠失部あり。

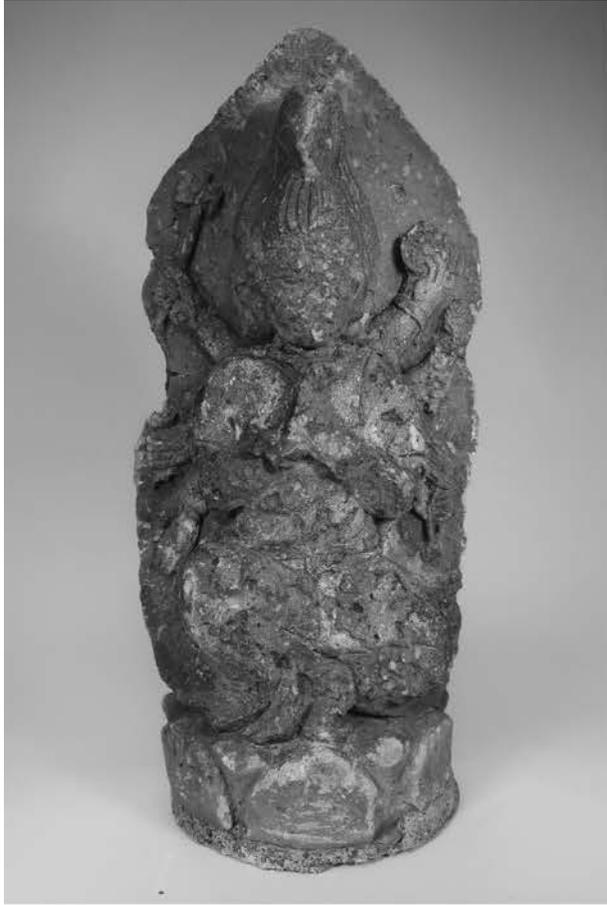
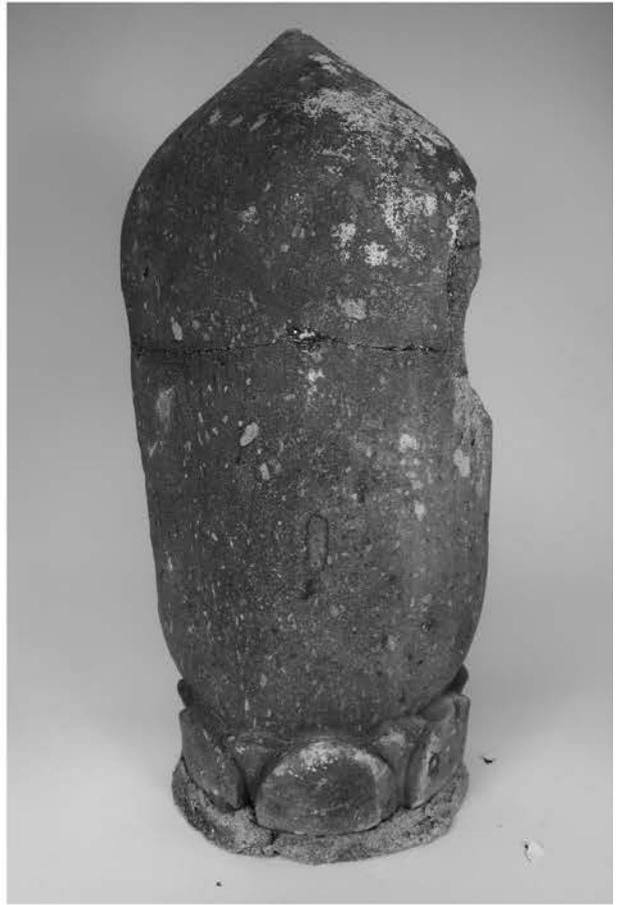
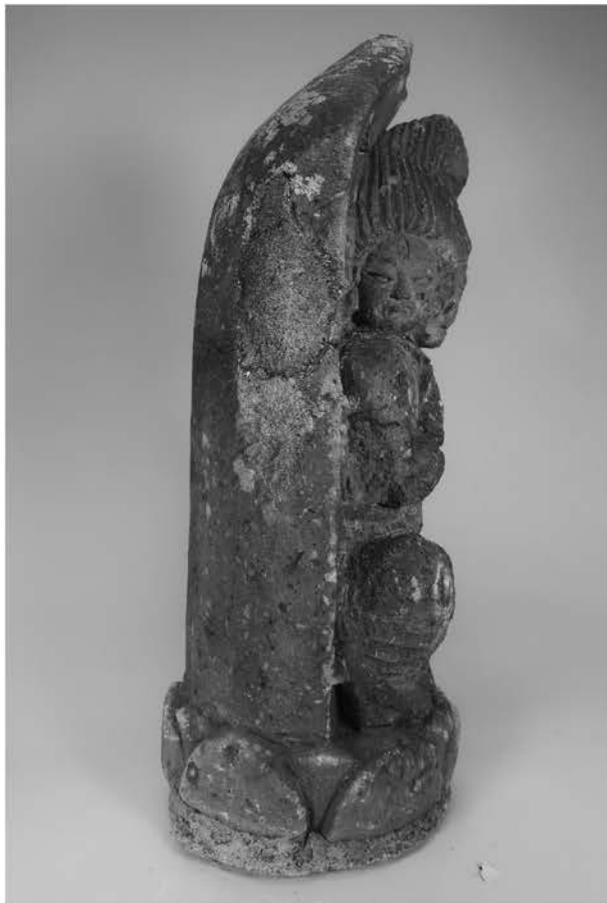
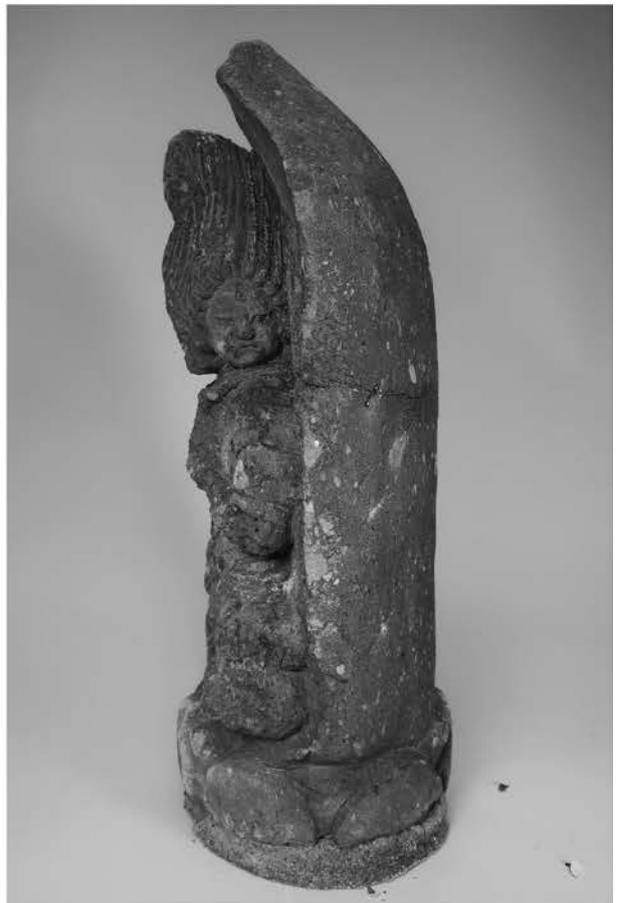
修復後

北海道開拓の村の屋外に露出展示中のものを回収。全体に土による汚れ、藻類による汚染あり。側面の一部にモルタルセメントによる旧補修部あり。2018年の台風によりモルタルセメントで固定されていた基部より倒壊。

ブラシと電動クリーナーを用いて表面のドライクリーニングを行った。0.05% 塩化ベンザルコニウム水溶液を表面に塗布し、10分間経過後、水をかけながらブラシでウェットクリーニングを行った。続いて、70% エタノールを表面に噴霧しつつ、ブラシと綿布にてウェットクリーニングを行った。表面が乾燥した後、再度ドライクリーニングを実施した。

当資料については北海道博物館の展示計画に従い、再び屋外環境で展示される予定である。したがって屋外の過酷な環境で十分な接着強度を維持するため、エポキシ系接着剤で破断面どうしの接合を行った。
